Kirche Nr. 7 in Mikulčice

PAVEL KOUŘIL

Church No. 7 in Mikulčice. *This article summarizes the current results of the archaeological survey of the Great Moravian Church No. 7 in Mikulčice in South Moravia, based on recent analysis both of the find situation and also of the archaeological finds, and an anthropological analysis using the latest technology and techniques. This is a sacral building in the shape of a central section with an unconventionally shaped apse, where the basic supporting structure of 40 cm thick walls makes up a basket-work-style armature. The shrine was surrounded by a small cemetery containing 16 graves in all, very meagerly equipped. The assessment of the remnants of material culture leads us to believe that there was a rotunda during the last third of the 9th century, possibly extending into the early part of the following century. Analysis of the remnants of bone has shown that a group of 10-20 individuals, most probably members of the same family, was buried next to the church. In addition to the sacral section, a profane part was also found on a sandy dune very close by. This was therefore perhaps a proprietary church and the adjacent cemetery was prob

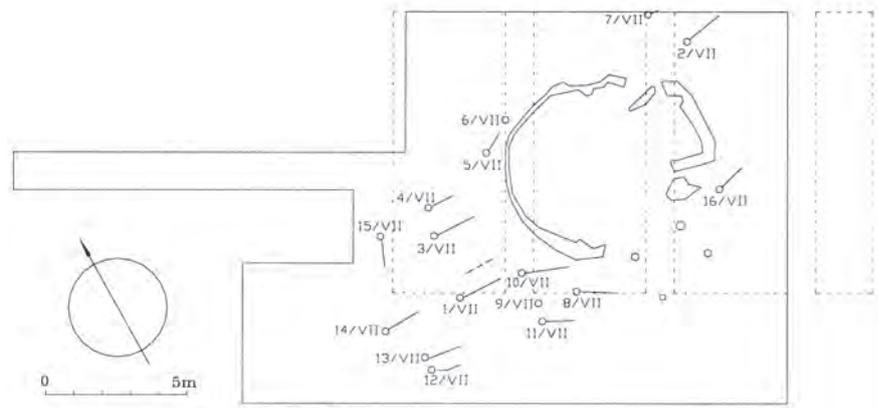
Abb. 1. Mikulčice-Valy, Kirche Nr. 7. Grabungsfläche und Plan der Gräber (nach POLÁČEK/MAREK 2005).

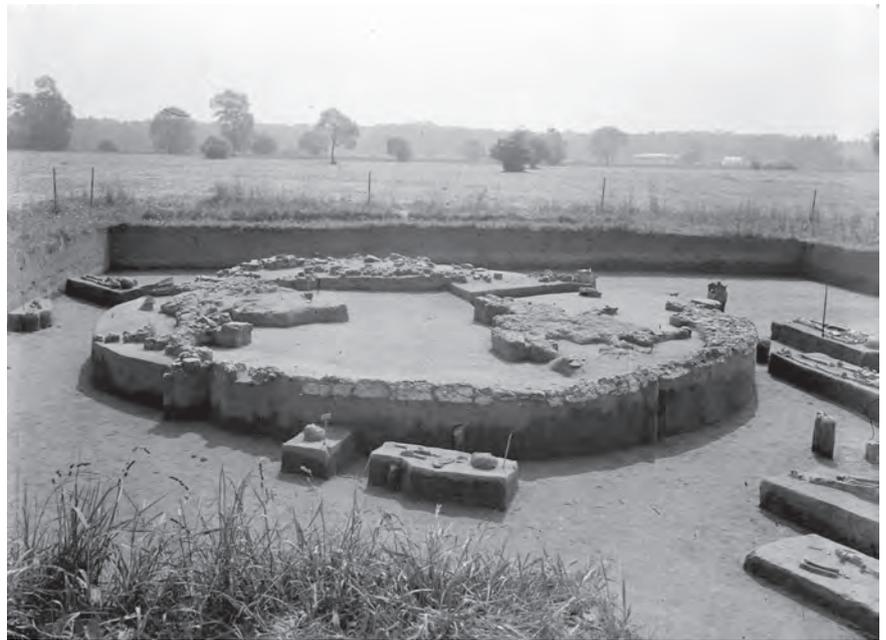
Abb. 2. Mikulčice-Valy, Kirche Nr. 7. Gesamtansicht mit den freigelegten Fundamentresten und den umliegenden Gräbern – vom Norden gesehen.

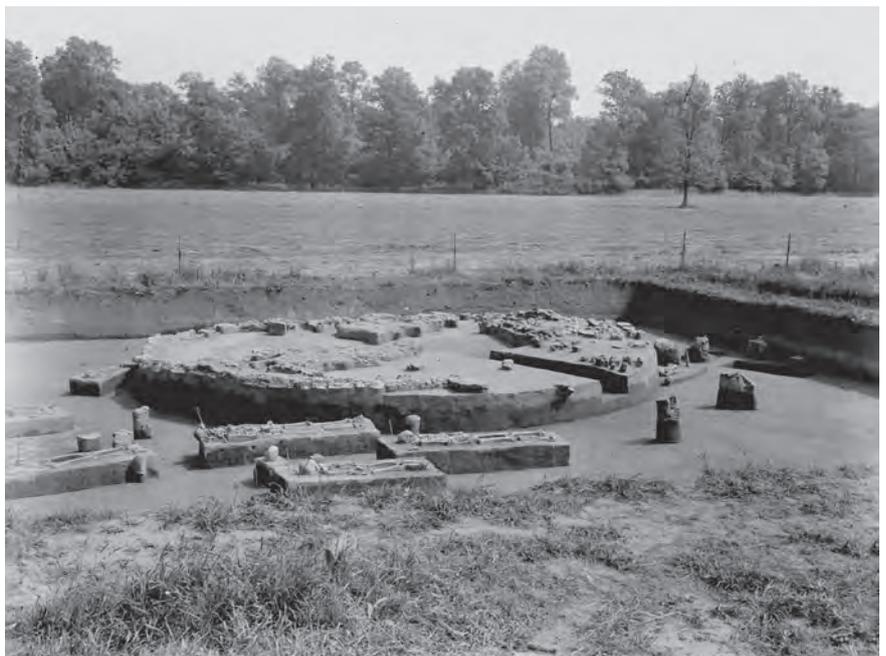
Abb. 3. Mikulčice-Valy, Kirche Nr. 7. Gesamtansicht mit den freigelegten Fundamentresten und den umliegenden Gräbern – vom Westen gesehen.

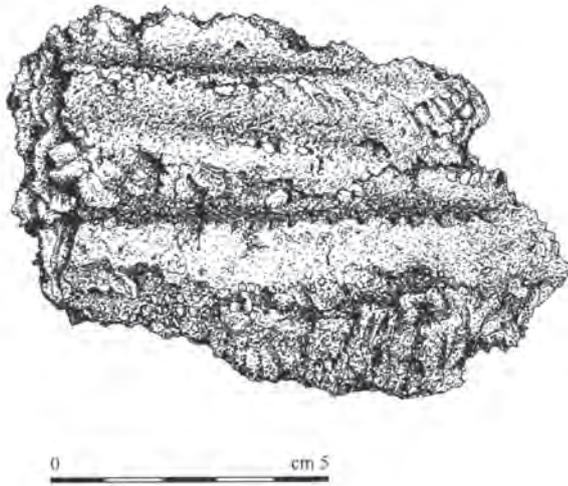
Abb. 4. Mikulčice-Valy, Kirche Nr. 7. Mörtel mit Abdrücken der Rutenarmatur.

unterscheiden); die angeführte Breite wurde jedoch an der Basis nirgendwo verzeichnet. Das grundlegende Trägerelement der Konstruktion bestand aus einer Rutenarmatur aus horizontal dicht übereinander gelegten Ruten von 1,5 cm Durchmesser (Abb. 4); anzunehmen ist auch eine Verwendung anderer Holzkomponenten, die jedoch nicht zuverlässig belegt sind. Hier denken wir vor allem an angenommene Trägerpfosten an der Umfassung, zwischen denen Reisig verflochten und befestigt worden sein muss; Spuren solcher Pfosten wurden jedoch nicht gefunden. Es handelt sich also um eine Kombination von hölzernen und gemauerten Baukomponenten, die z. B. auch im Fall der 12. und wohl auch bei der 2. bzw. der 6. Kirche und vielleicht auch bei anderen Bauten zur Geltung kam (C. AHRENS 2001, 105 zählt jedoch in seiner umfangreichen Arbeit den Bau überraschenderweise zu den eindeutig hölzernen Objekten). Ganz sicher ist sie in Staré Město – „Na Valách“ belegt, wo angenommen wird, dass die geflochtene Rutenarmatur, ähnlich wie Spaltbretter, zur Entlastung der höheren Partien des Kirchenbaus verwendet wurde oder die Deckenkonstruktion bildete (HRUBÝ 1955, 276–277), und neuerlich auch in Břeclav-Pohansko, bei der unlängst entdeckten 2. Kirche, einer Rotunde in der nordöstlichen Vorburg des Burgwalles (ČÁP/DRESLER/MACHÁČEK/PŘICHYSTALOVÁ in diesem Band). Über die Bedachung der 7. Kirche (Dachstuhl, Dachdeckung) kann man nichts Konkretes sagen, aber eigenartige, gekantete Eisennägel mit Pyramidenkopf (KLÍMA 1975, 144–148), die zusammen mit weiteren Eisenfragmenten (Steigbügeln, Schafscheren, Messern usw.) unter den Destruktionsteilen gefunden wurden, sind wohl damit in Zusammenhang zu stellen. Was den von J. POULÍK (1963, 76–78) angenommenen Mörtel- oder Holzfußboden betrifft, besitzt diese Prämisse laut dem Grabungsleiter (J. T.) im Befund keine Grundlage. Es ist auch keine Baukeramik vorhanden, und mit Ausnahme der oben genannten Nägel kommen auch keine Baubeschläge oder mögliche Reste von Fensterrahmen, liturgischen Gegenständen u. ä. vor. Dem Bau dürfte keine ältere Besiedlung vorgegangen sein, er wurde sozusagen „auf der grünen Wiese“ gegründet.

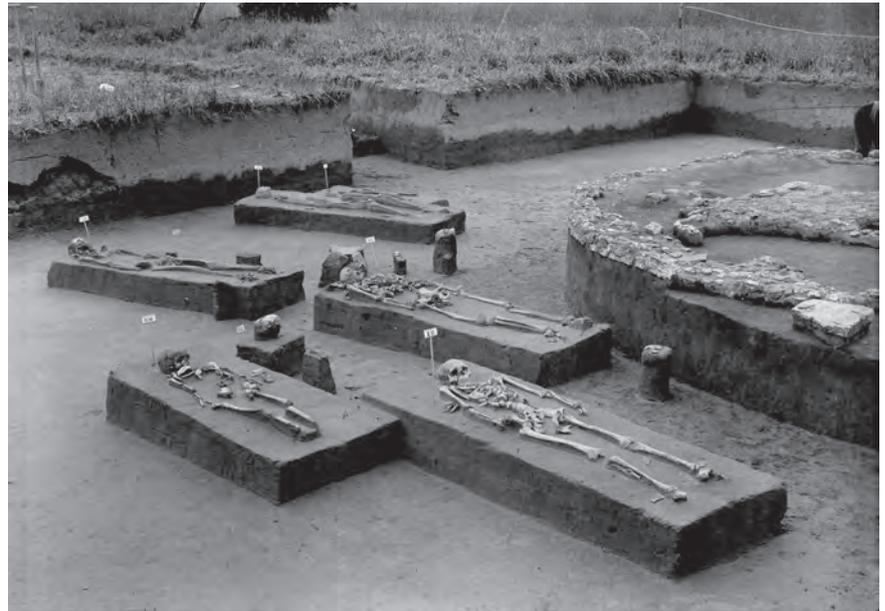
Abb. 5. Mikulčice-Valy, Kirche Nr. 7.
Gruppe von Gräbern (Nr. 1, 3, 4,
8-11) am Westrand der Kirche.

Die Kirche war von einem kleinen Friedhof mit 16 Gräbern umgeben, die sich an ihrer Westseite konzentrierten und allesamt den Kirchengrundriss respektierten (Abb. 5). Der wohl an der Südseite situierte Eingang war durch einen leichten, annähernd rechteckigen hölzernen Vorbau geschützt, von dem sich in ziemlich regelmäßigen Abständen 4 Pfosten-gruben mit flachen Sandsteinblöcken erhalten haben, die die tragenden Holzpfeiler schützten; an diesen Stellen wurden nur minimale Baureste registriert

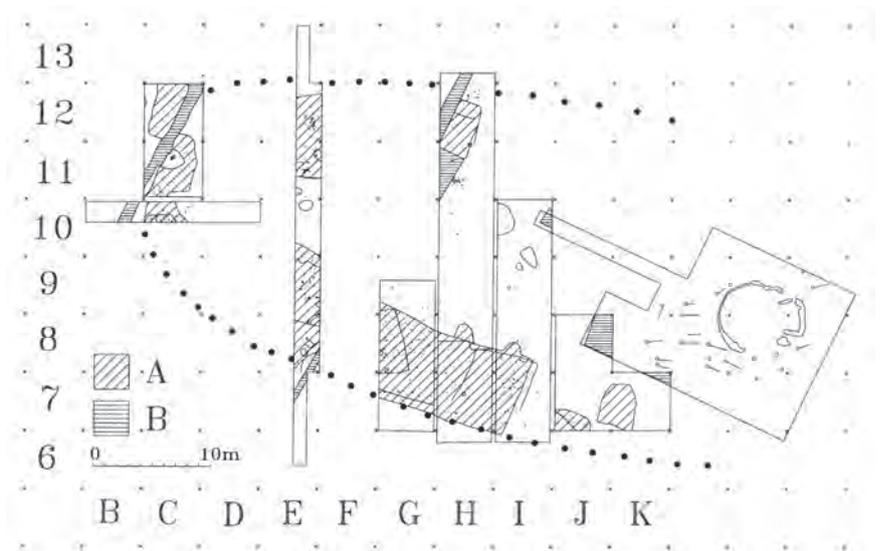
Abb. 6. Mikulčice-Valy, Kirche Nr. 7
und das anschließende Siedlungsareal. A – die Flächen der
vermuteten Bebauung, B – Such-
schnitte aus den 60er Jahren,
kräftig punktierte Linie – Um-
riss der Düne (nach HLADÍK/
MAZUCH/POLÁČEK 2008).

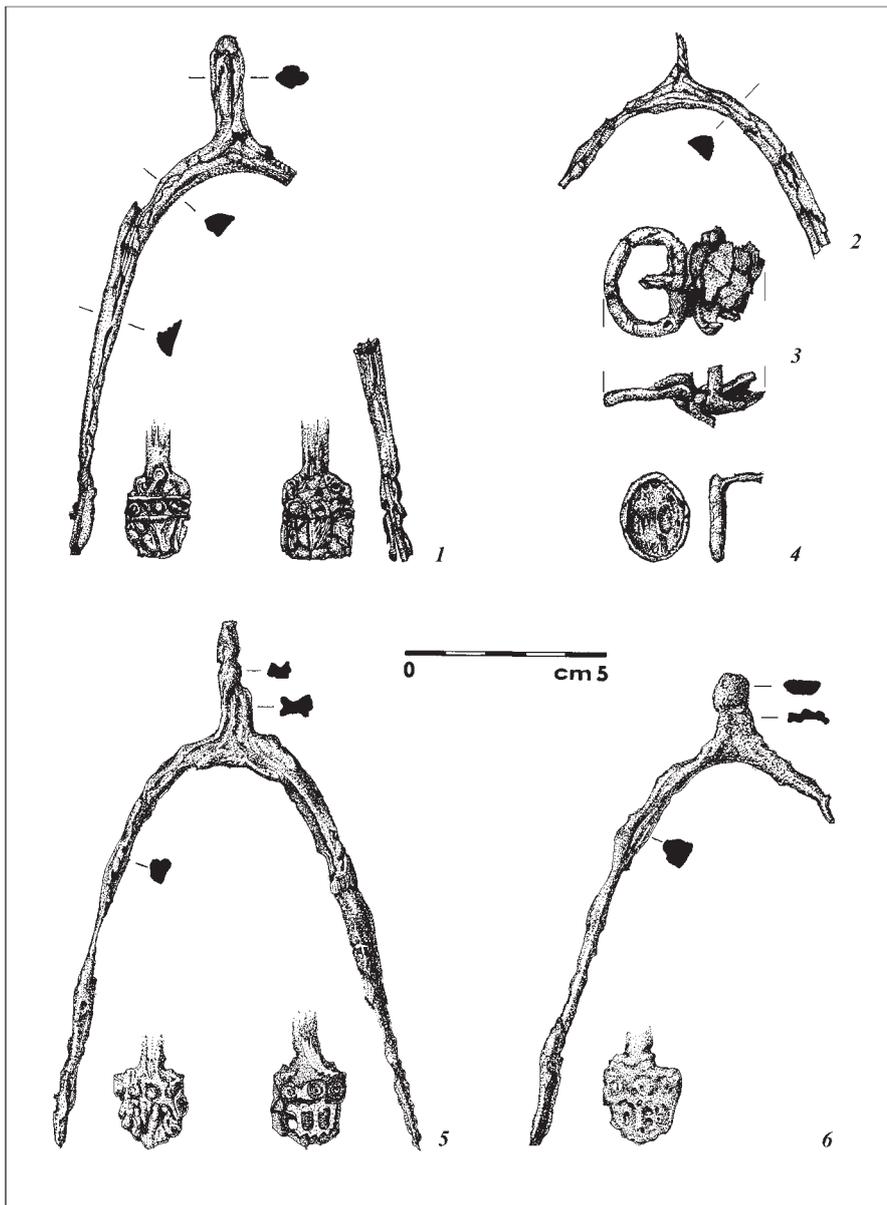
Abb. 7. Mikulčice-Valy, Kirche Nr. 7. 1-2 (Grab Nr. 1), 3-6 (Grab Nr. 10).

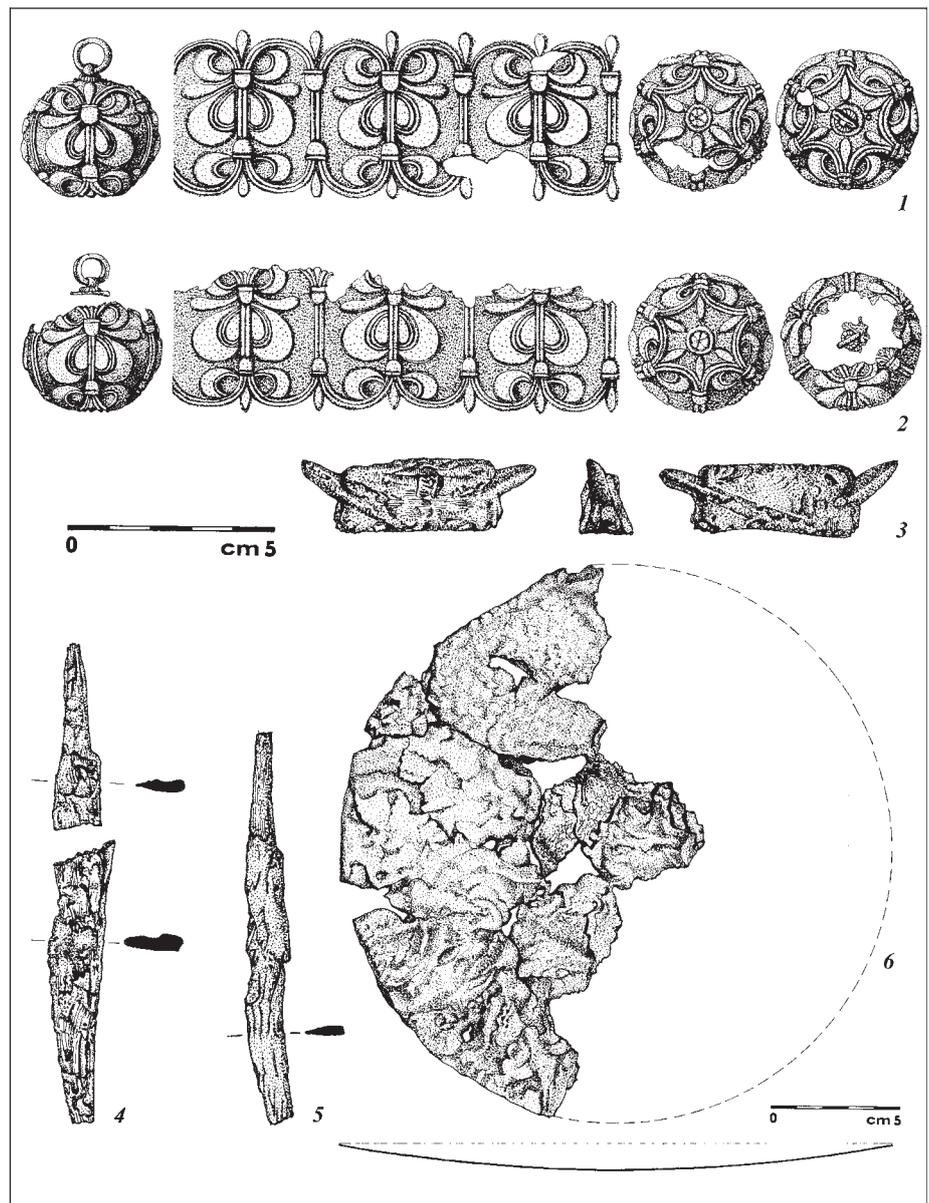
Abb. 8. Mikulčice-Valy, Kirche Nr. 7. 1-2 (Grab Nr. 11), 4 (Grab Nr. 8), 5 (Grab Nr. 4), 6 (Grab Nr. 5).

Auch die restlichen Bestattungen enthielten je einen Gegenstand. Lässt man die einfachen Messer aus den Gräbern Nr. 4 (Erwachsener, Abb. 8:5) und Nr. 8 (Frau 35-40 Jahre, Abb. 8:4) außer Acht, dann bleiben noch Grab Nr. 2 (wohl eine Frau über 50 Jahre) und Grab Nr. 5 (infans I, 3-7 Jahre). Im ersteren Fall lag auf der Brust der Verstorbenen ein Bleiartefakt (Abb. 8:3), im letzteren befand sich auf dem Bauch des Kindes ein teilweise in kleine Stücke und Splitter zerfallener Eisenteller von 20 cm Durchmesser, der als sog. Schüssel vom „schlesischen Typ“ klassifiziert werden kann (Abb. 8:6). Im Mikulčicer Milieu sind zwar Funde von Bleibarren, Halbprodukten oder Gusskuchen nicht allzu häufig (KLANICA 1972, 18; KLANICA

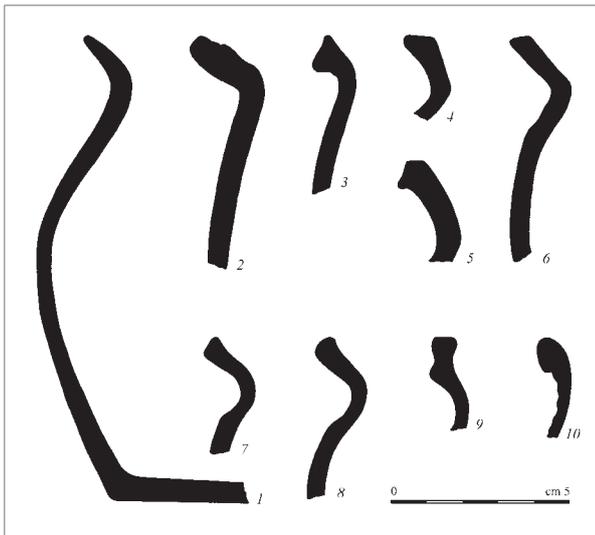
Abb. 9. Mikulčice-Valy, Kirche Nr. 7. Auswahl der keramischen Funde.

gehenden mährischen Staates am Ende des 9. und am Anfang des 10. Jahrhunderts signalisieren. Die archäologische Grabung erbrachte – mit Ausnahme einer ca. 10 cm dicken, aschgrauen Schicht mit Holzkohlestückchen an der Stelle des sog. Anbaus – keine sicheren Hinweise auf einen eventuellen Brandhorizont, die erhaltenen Verputz- oder Sandsteinstücke tragen keine Feuerspuren (die gleiche Situation wurde auch im Fall der 8. und 10. Kirche beobachtet); die Kirche wurde also nicht plötzlich und einmalig vernichtet, sondern wohl allmählich baufällig und konnte vielleicht noch eine gewisse Zeit nach dem Untergang des Burgwalls benutzt werden. Wie lange dies der Fall gewesen sein mag, ist schwer zu sagen, nichtsdestoweniger signalisieren die jüngsten Keramikfragmente, die in der Destruktion gefunden wurden und in das 13.-15. Jahrhundert datiert werden, dass die Kirche damals schon in Trümmern gelegen haben muss (Abb. 9:9, 10). Einige

wenige Fragmente, die mit der Funktion und Nutzung des Baus zu synchronisieren sind (Abb. 9:1-6), haben keinen großen Aussagewert (darüber hinaus fielen sie dem Brand zum Opfer, so dass wir sie nicht bearbeiten konnten und nur von Abbildungen kennen) und sind am ehesten mit der Fülle des 3. Mikulčicer Keramiktyps gleichzusetzen, der mit der jüngeren großmährischen Stufe, d. h. mit der 2. Hälfte des 9. Jahrhunderts und dem bisher schwer festzulegenden Überhang in das folgende Jahrhundert zusammenhängt (POLÁČEK 1995, 131–195); einige Artefakte mit stärker gekeltem Hals und einem vom Körper angedeutet abgesetzten Hals könnten auch ein wenig jünger sein (Abb. 9:7, 8).

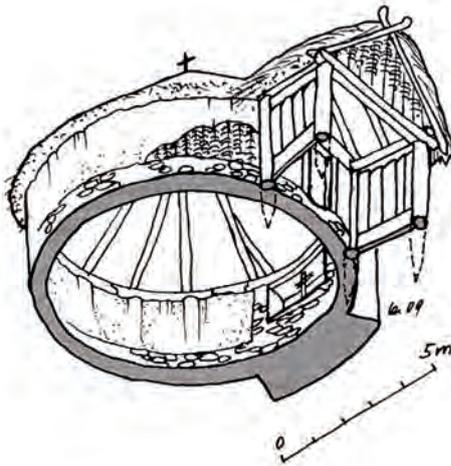
Abb. 10. Mikulčice-Valy, Kirche Nr. 7. Versuch einer Rekonstruktion (nach LANGER/KUČA 2009).

Die siebente Kirche (Abb. 10) gehört zusammen mit weiteren zwei Mikulčicer Sakralbauten (6. und 9. Kirche) und wohl auch der Rotunde St. Martin in Staré Město (bei der jedoch u. a. die ungewöhnliche Breite des Grundmauerwerks mit 115 cm und die verwendete Bautechnik – *opus spicatum* – einigermaßen überrascht, die aber andererseits die durch einen Teil der Forscher bevorzugte kuppelartige Bedachung erlaubt – vgl. z. B. CIBULKA 1971, 1177) zu den vier Zentralbauten, die in Mähren mit der großmährischen Periode in Zusammenhang gestellt werden; dazu fügen sich zwei Rotunden auf slowakischem Gebiet, nämlich eindeutig das Heiligtum in Ducové (Bestandteil eines Magnatengehöfts), sicher weniger dann die Baustruktur in Nitrianská Blatnica (RUTTKAY 2005, 229–246). Es scheint, dass in Mikulčice die sog. Doppelapsis-Rotunde am ältesten ist, die außerhalb der Hauptburg in der Nähe des Nordosttors situiert ist und an der die Bestattung bereits an der Wende vom 1. zum 2. Drittel des 9. Jahrhunderts begonnen haben soll (zuletzt PROFANTOVÁ/KAVÁNOVÁ 2003,
