## Großmährische Kirchen in Pohansko bei Břeclav

PAVEL ČÁP – PETR DRESLER – JIŘÍ MACHÁČEK – RENÁTA PŘICHYSTALOVÁ

**The Great Moravian Churches in Pohansko near Břeclav.** *Archaeological surveys at Pohansko near Břeclav have provided proof of the existence of two Early Mediaeval churches. With the discovery of the first church at the end of the 1950s began the long era of the archaeological survey of Great Moravian Pohansko. Surprisingly, Fifty years later a second church was found, its excavation still ongoing. Both buildings differ in terms of their character and belong to two different settlement contexts. The first church was situated inside a magnate's court, which is interpreted as an imitation of the representative part of the Carolingian falc – known as the palatium. This was doubtlessly the central part of the overall agglomeration at Pohansko and was probably one of the residences of members of the ruling Mojmir dynasty. This is corroborated by the prestigious design of the church, which was adorned with frescoes and was one of the few churches in Great Moravia with a narthex. In contrast, the newly discovered church lies in a peripheral position in the north-eastern ba

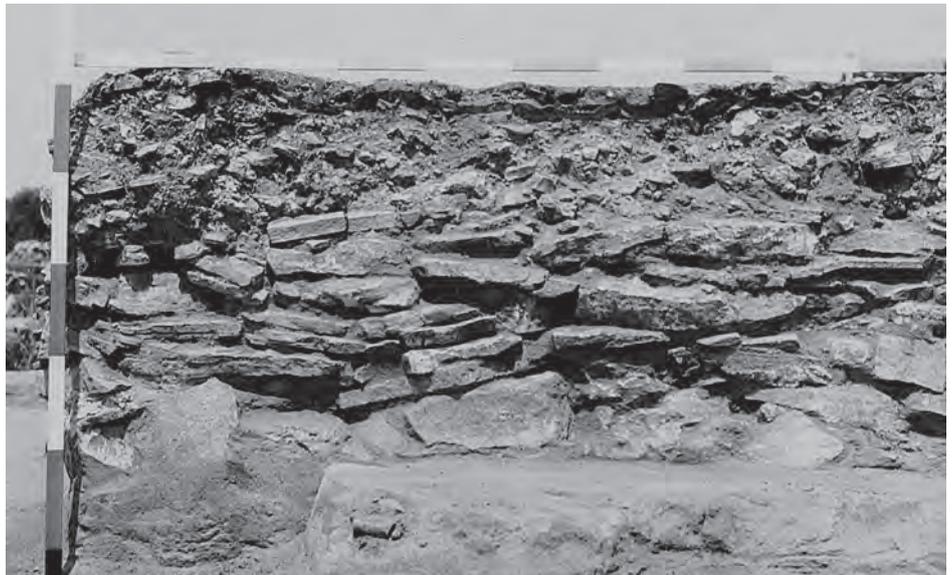
Abb. 2. Pohansko bei Břeclav.  
Mauerwerk der ersten  
Kirche (Herrenhof).

ohne Fundament erbaut. Das Mauerwerk (...) ist aus Bruchsandstein, der in relativ regelmäßigen Reihen gelegt wurde. Einen einzigartigen Fund stellen die an der Außenseite am Mauerwerk aller Wände erhaltenen Verputzreste dar. Der Verputz bildet relativ große kompakte Streifen, an der NO-Seite fast entlang der gesamten Wand bis in eine Höhe von 50 cm. (...) Der Verputz besteht aus gutem, sehr hartem, stark kalkigem Mörtel in 2 cm Stärke. Die Oberfläche ist gut geglättet und getüncht. Dieser Befund liefert wertvolle Indizien zur Kenntnis der großmährischen Bautechnik. Gleichzeitig bezeugt er Verputz und Weißtünchen der großmährischen Kirchen nicht nur im Inneren, sondern auch außen“.

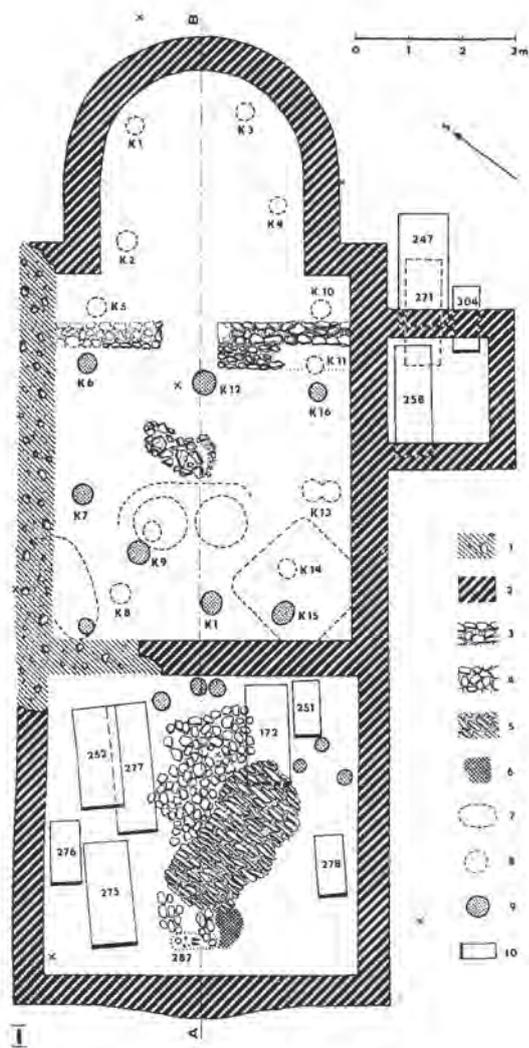
Abb. 3. Pohansko bei Břeclav. Erste Kirche (Herrenhof). Grundriss. 1 – Ausrissgräben; 2 – ursprüngliches Fundamentmauerwerk; 3 – gemauertes Fundament der Chorschranke; 4 – Steinpflaster im Narthex; 5 – Teil des eingesunkenen aufgehenden Mauerwerks; 6 – Feuerstelle mit gebranntem Lehm Boden; 7 – vorgroßmährische Siedlungsobjekte; 8 – Pfostenlöcher in der Humusschicht unter dem Kirchenfußboden; 9 – Pfostenlöcher im anstehenden Boden; 10 – Grabgrube mit Grabnummer (die Seite am Schädel fett gezeichnet) (nach DOSTÁL 1992)

„Die Kirche in ihrer endgültigen Gestalt (Schiff, Apsis, Narthex, Anbau) wurde nicht zugleich errichtet, sondern in drei Phasen. (...) Zuerst wurde die Kirche erbaut, mit Schiff und Apsis. (...) In der nächsten Bauphase wurde zum Kirchenschiff der Narthex angebaut, der an das Schiff anschließt. Seine Länge beträgt 6,7 m. (...) In der dritten Bauphase wurde an die südöstliche Seitenwand des Kirchenschiffes ein kleinerer Anbau, vielleicht eine Sakristei oder ein Turm, gebaut. Der Innenraum des Anbaus beträgt 2 x 2,1 m. (...) Zu den wertvollen Funden zählen Fragmente mehrfarbiger Fresken, die in relativ großer Menge im Destruktionsschutt vor allem in der Apsis vorkommen; dies dürfte belegen, dass der Innenraum der Apsis oder der Triumphbogen bzw. beides mit den Fresken versehen war. Die Fragmente der Fresken sind meistens von geringeren Maßen – 5–15 cm; sie hatten eine perfekt geglättete weißliche Oberfläche mit in gelber, schwarzer, roter und rotbrauner Farbe ausgeführter Bemalung. Darüber hinaus erscheinen auch geritzte Linien ...“ (KALOUSEK 1961).

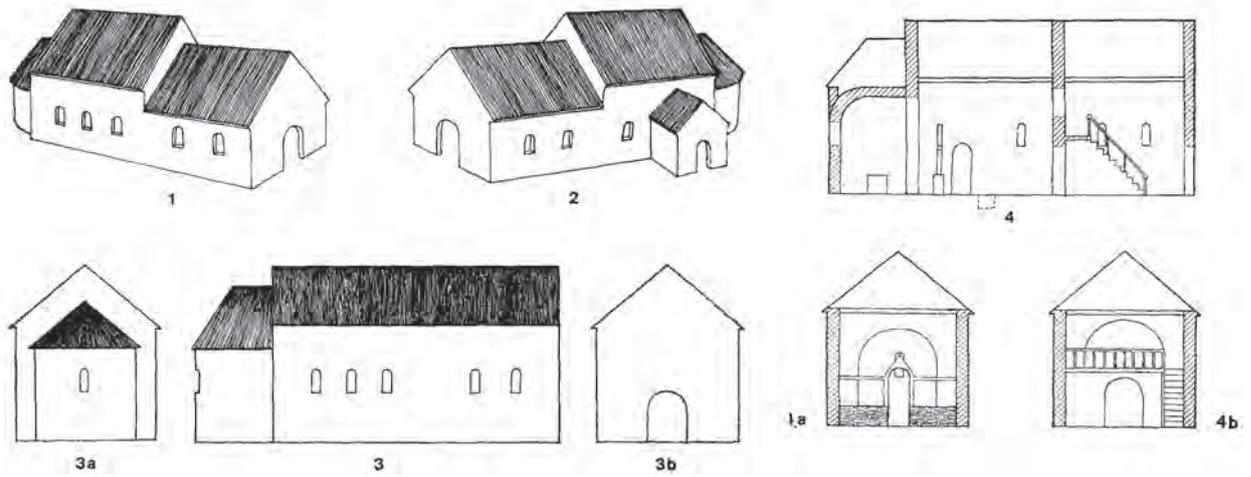
Abb. 4. Pohansko bei Břeclav. Erste Kirche (Herrenhof). Zwei Rekonstruktionsvarianten. 1, 2 – zwei Schrägsichten von J. Pošmournýs korrigierter Rekonstruktion (ohne Seiteneingänge zum Narthex); 3 – Seitenansicht der Kirche. Narthex und Schiff in gleicher Höhe rekonstruiert. 3a – Apsisfront; 3b – Narthexfront; 4 – Schnitt durch die zweite Variante der Kirchenrekonstruktion mit Ikonostasis im Schiff und Herrentribüne im Narthex; 4a – Querschnitt an der Stelle der Schranke zur Apsis hin; 4b – Querschnitt durch den Narthex mit Blick auf den Durchgang zum Schiff und auf die Herrentribüne (nach DOSTÁL 1992).

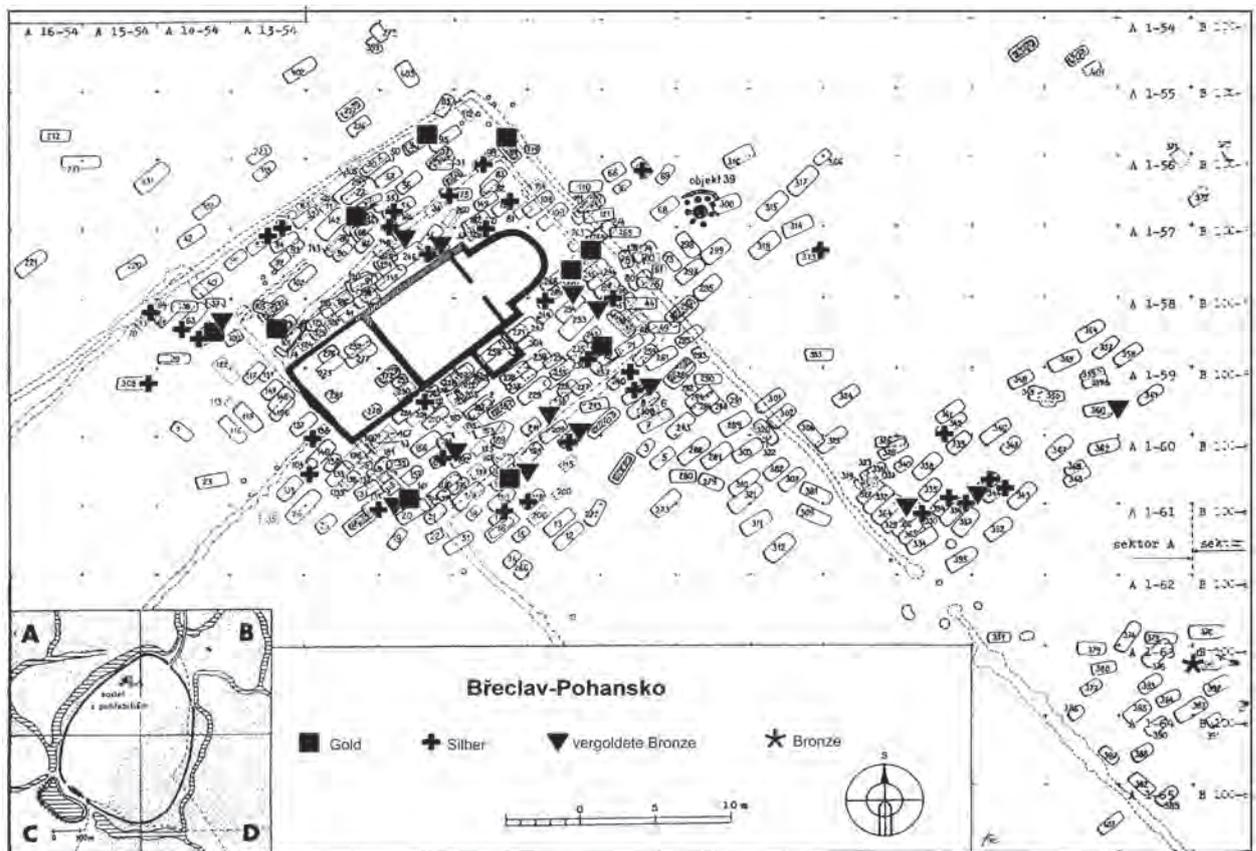
Abb. 5. Pohansko bei Břeclav. Plan des Gräberfeldes bei der ersten Kirche (Herrenhof). Hervorgehoben sind Gräber mit Schmuck aus Edel- und Buntmetall (nach STAŇA 2001).

46 goldener und silberner mährischer Schmuck (Abb. 5) des byzantinisch-orientalischen, bzw. Veligrad-Typus (KALOUSEK 1971). Unter den adulten Bestatteten dominierten Männer. Diese Feststellung zeugt von einer ungewöhnlichen Zusammensetzung der Einwohnerschaft des Herrenhofes – allem Anschein nach waren die Bewohner in der Mehrzahl Mitglieder des Fürstengefolges gewesen (DROZDOVÁ 2005, 123–124). Bereits Kinder waren Angehörige der Eliteschichten geworden; sie hatten ihren Sozialstatus von den Eltern „geerbt“. Ein Zeugnis davon liefern 6 Kindergräber, die mit speziell angefertigten Sporen in Kindergröße ausgestattet waren.

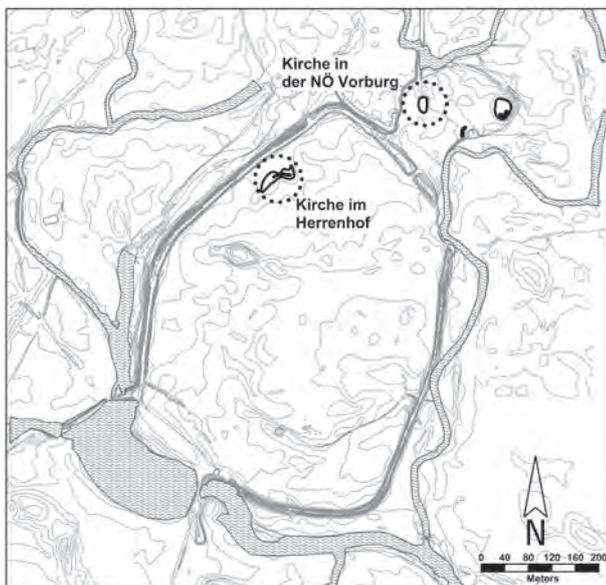
Abb. 7. Pohansko bei Břeclav. Höhenlinienplan des Burgwalles mit den eingezeichneten höchsten Stellen (fett gezeichnete Höhenlinie) und der Lage der ersten und zweiten Kirche.

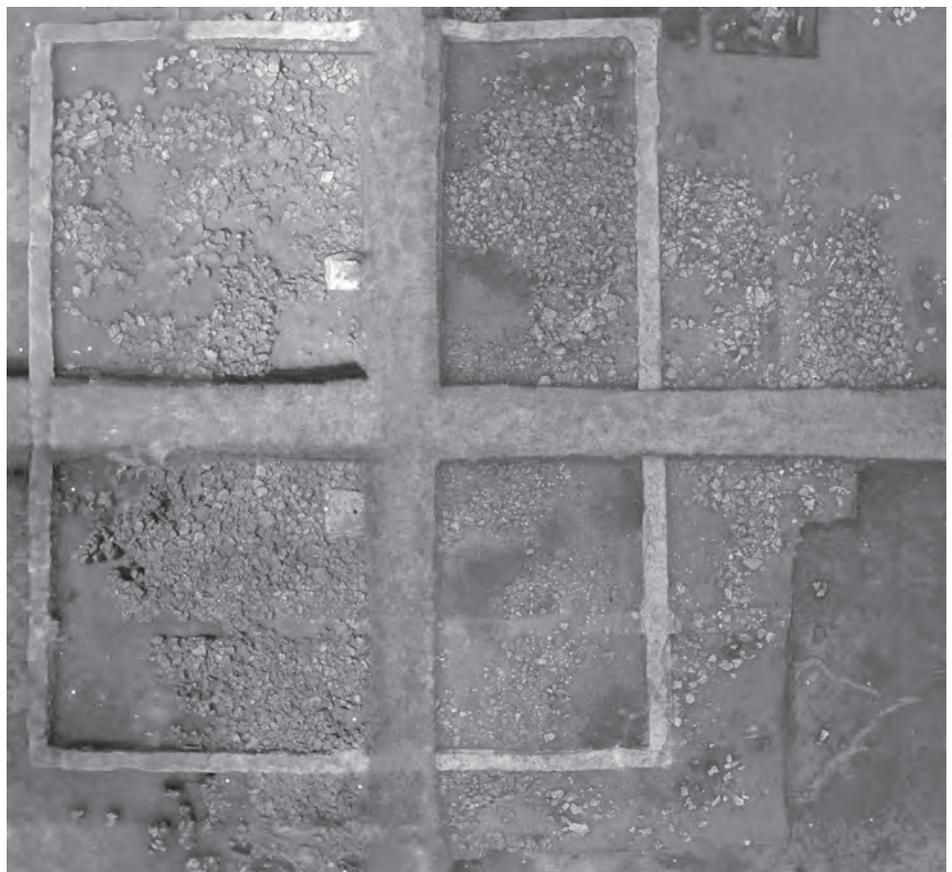
Abb. 9. Pohansko bei Břeclav.  
Ruine der zweiten Kirche  
(nordöstliche Vorburg).  
Orthogonale Aufnahme.

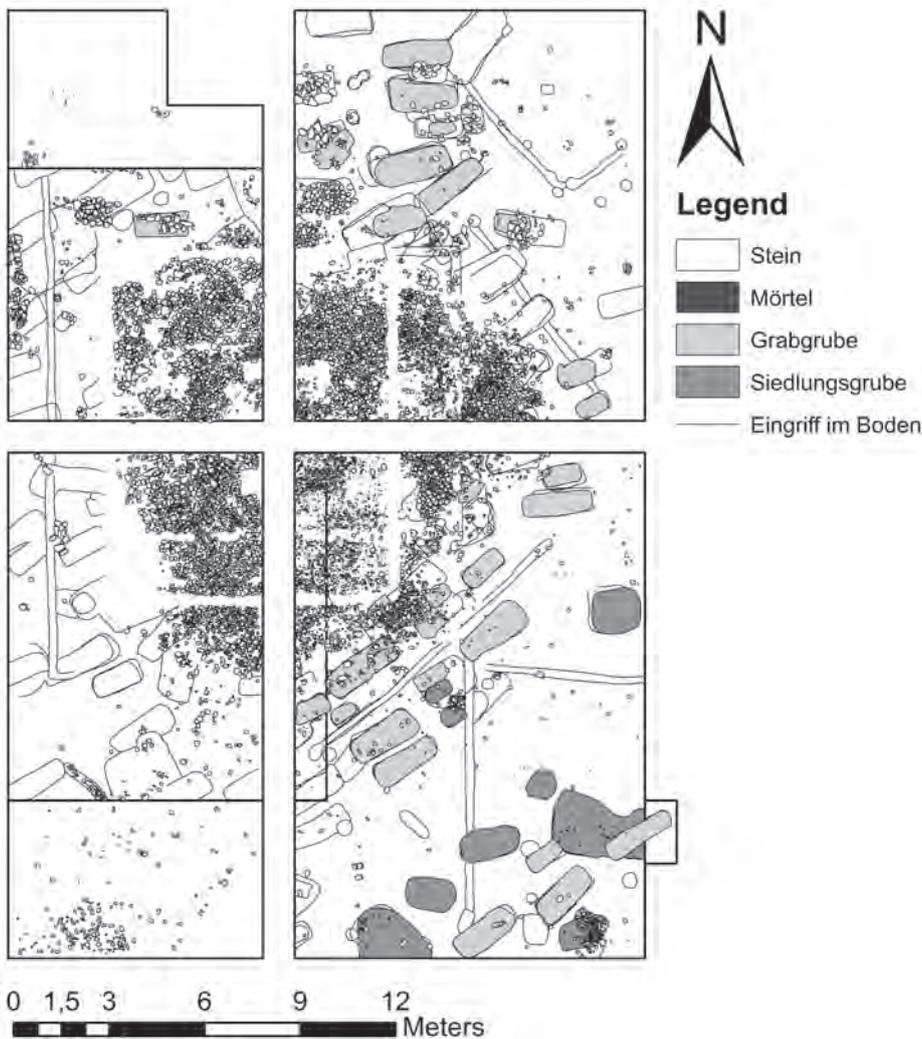
Abb. 10. Pohansko bei Břeclav.  
Zweite Kirche (nordöstliche  
Vorburg). Geländeplan.

Außer den Gräbern wurden in der Umgebung der Steinbauine auch mehrere Siedlungsobjekte (Abb. 10) erfasst (einige davon dürften älter als der gemauerte Bau gewesen sein, denn sie lagen stratigraphisch unter den Gräbern, die mit dem Bau zusammenhängen). Des Weiteren fand man hier Palisadengrübchen, von denen eines mit Steinen verfüllt war. Die Palisadengrübchen (Abb. 17) grenzen von drei Seiten her einen ungefähr rechteckigen Raum ab (Länge 20 m), in dessen Mitte der gemauerte Bau gestanden hatte. Eines der Palisadengrübchen ist durch die zahlreichen Gräber in der Umgebung des Baus gestört.

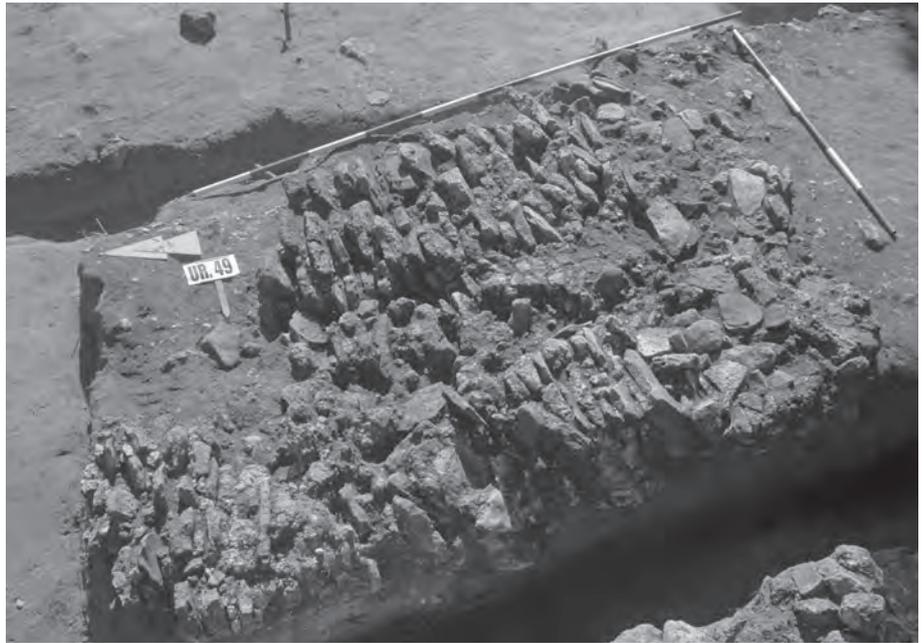
Abb. 12. Pohansko bei Břeclav. Zweite Kirche (nordöstliche Vorburg). Mauerwerk „in situ“. Fundament aus lose verlegten Steinen ohne Mörtel und gemauerter oberer Teil.

Ausgehend von dieser Entscheidung der Fachkommission wurde die Ausgrabung im Jahre 2009 fortgesetzt, und zwar auf einer Fläche 280 m<sup>2</sup> an der Stelle der Ruine und deren Umgebung. Zunächst ist die Steinschuttschicht mit einer Ausdehnung von 12,8 x 12,5 m gänzlich herauspräpariert worden (Abb. 8–10), die in ihrem Charakter markante Gemeinsamkeiten mit der größeren Zerstörungsschicht der Kirche aus dem Herrenhof in Pohansko oder der 8. Kirche von Mikulčice aufweist (KOUŘIL 2008, Abb. 5). Nach dem Dokumentieren (auch mit dem 3-D Laser-Scanner; Wolfgang Neubauer, Matthias Kucera – VIAS, Universität Wien) wurde diese Steinschuttschicht zum Teil beseitigt. In ihr gab es unregelmäßige Blöcke eingestürzter Mauern (Abb. 11). Im nordöstlichen Bereich der Zerstörungsschicht wurde der untere Teil des Mauerwerkes „in situ“ auf einer Länge von 2,25 m erfasst (Abb. 12). Sein flaches Fundament bestand

aus lose verlegten Steinen ohne Mörtel, ähnlich wie beispielsweise bei der 8. Kirche in Mikulčice (KOUŘIL 2008, 54). Erst darauf war ein gemauerter Teil errichtet worden, von dem sich zumindest drei bis vier Schichten flacher, mit Mörtel verbundener Steine erhielten. Während der Grabung wurde die Stirnseite der Mauer erkannt. An den intakt erhaltenen Teil der Mauer schloss ein Fundamentgraben, mit Mörtelfragmenten verfüllt, an (Abb. 13). Aus ihm waren wahrscheinlich im Zuge der Plünderung des Bauwerkes die als Baumaterial benötigten Steine entnommen worden. Ein Fundamentgraben wurde auch unter dem südöstlichen Teil der Steinschuttschicht erfasst (Abb. 14). Er war sehr flach, nur ca. 20–30 cm unter das Niveau der frühmittelalterlichen Oberfläche eingesenkt. An seiner Sohle konnte an einigen Stellen eine etwas stärkere Vertiefung erfasst werden, die wohl beim Anlegen des Mauerwerkes entstanden war oder von einem in den Graben eingelassenen Pfosten herrührte (Abb. 15).

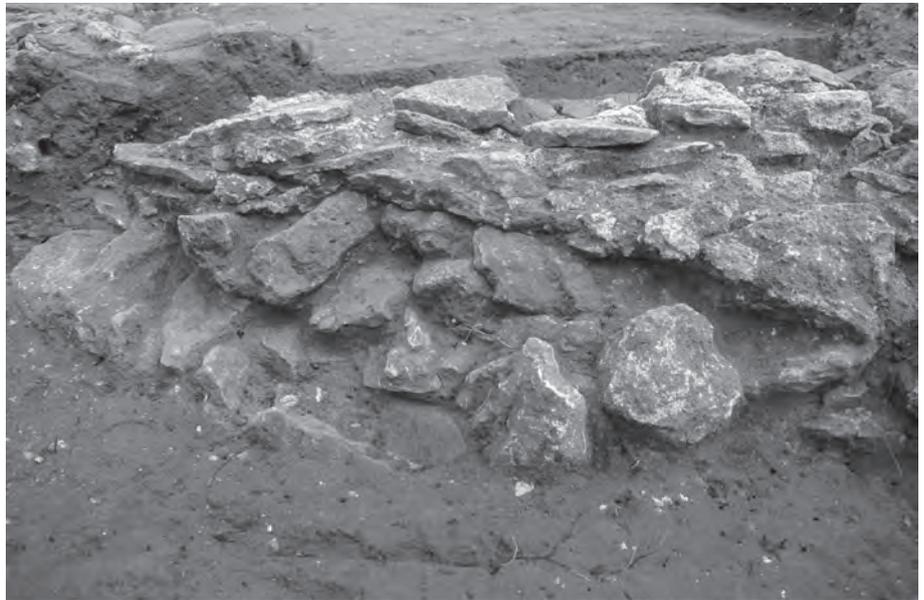
Abb. 13. Pohansko bei Břeclav. Zweite Kirche (nordöstliche Vorburg). Intakt erhaltener Mauerteil und mit Mörtelfragmenten verfüllter Fundamentgraben.

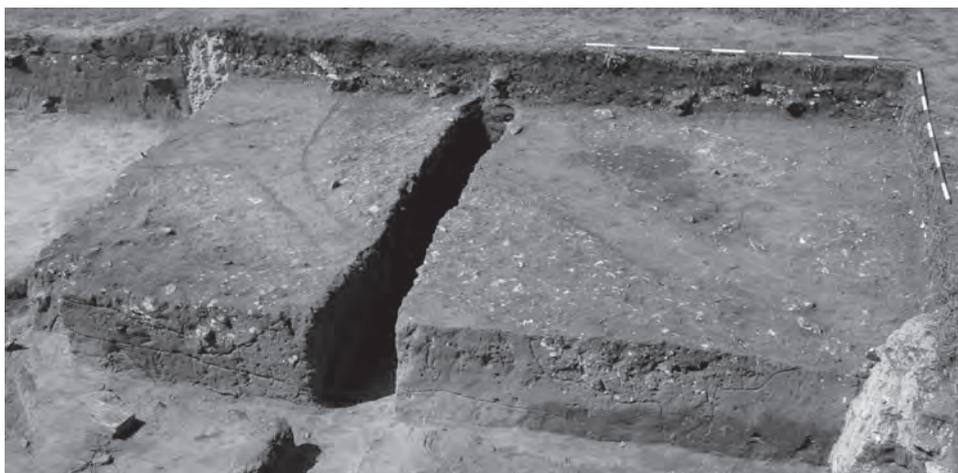
Abb. 14. Pohansko bei Břeclav. Zweite Kirche (nordöstliche Vorburg). Fundamentgraben im südöstlichen Teil der Kirche.

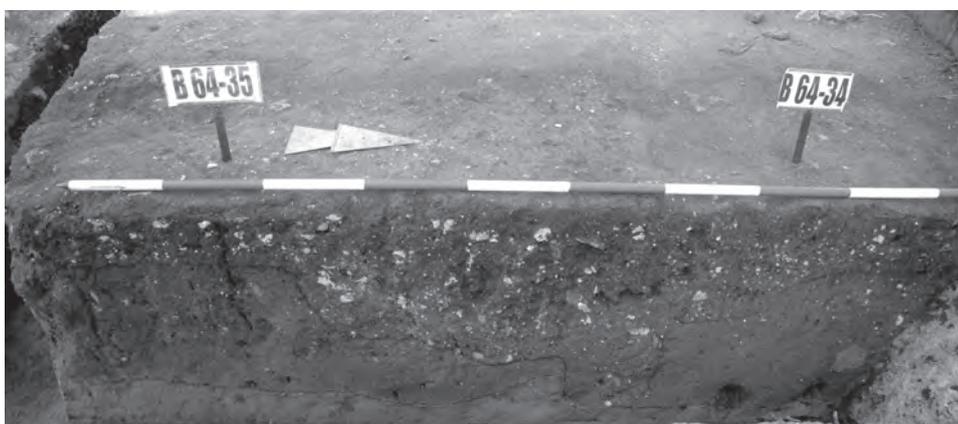
Abb. 15. Pohansko bei Břeclav. Zweite Kirche (nordöstliche Vorburg). Fundamentgraben im Profil.

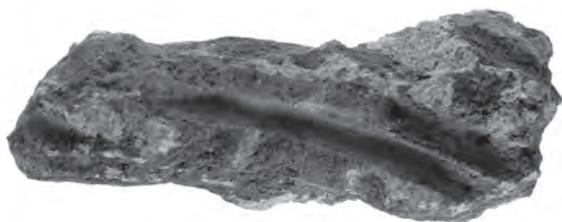
Abb. 16. Pohansko bei Břeclav. Zweite Kirche (nordöstliche Vorburg). Mörtelfragmente der Baukonstruktion mit Abdrücken kreisförmig gebogenen Flechtwerks.

durchmesser von ca. 6 m handeln könnte, womöglich mit einer Apsis an der Nordostseite. Während der Grabung fand man auch große Mörtelfragmente, an denen Negativabdrücke der Baukonstruktion erhalten waren. Von besonderer Bedeutung sind die Abdrücke von kreisförmig gebogenem Flechtwerk (Abb. 16). Die Flechtwerkkonstruktion war mit Mörtel verputzt und an der Außenseite mit Steinen verkleidet worden, die sich im Mörtel hineingeklebt erhielten. Dies erlaubt vorläufige Rückschlüsse auf eine Grundkonstruktion aus Holz, kombiniert mit Mörtel und einer Außenummantelung aus Stein.

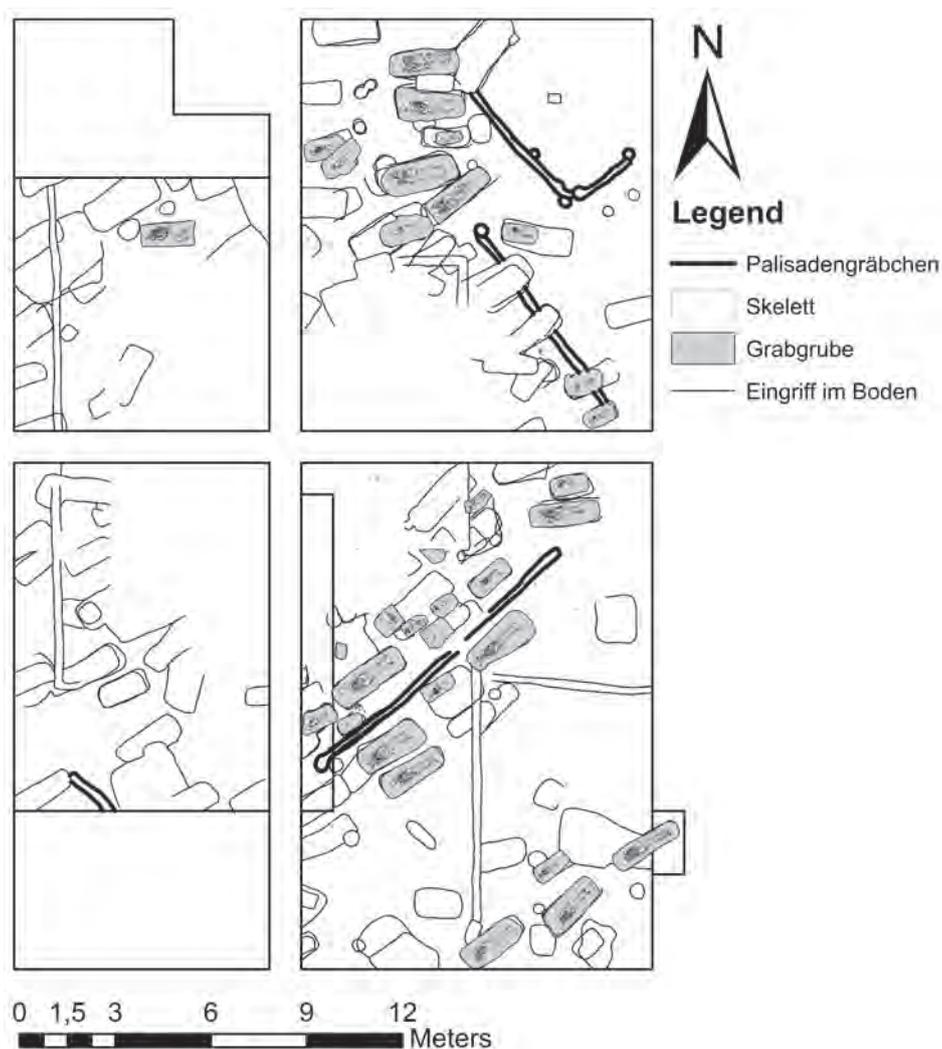
Abb. 17. Pohansko bei Břeclav. Zweite Kirche (nordöstliche Vorburg). Gräberfeld und Palisadengräbchen in der Umgebung des Sakralbaus.

Unser Interesse fokussierte sich auch auf die Umgebung des zerstörten Baus. Um das Bauwerk herum erstreckte sich ein Gräberfeld, dessen Umfang noch nicht genau bekannt ist. Bislang wurden 36 Gräber mit 37 Individuen untersucht. Weitere 58 erfasste Grabgruben kamen bisher als andersfarbige Eingriffe im anstehenden Boden ans Licht; sie sollen während der Grabungskampagne 2010 ergraben werden (Abb. 17). Bereits jetzt (mehr als 94 Gräber) handelt es sich um die

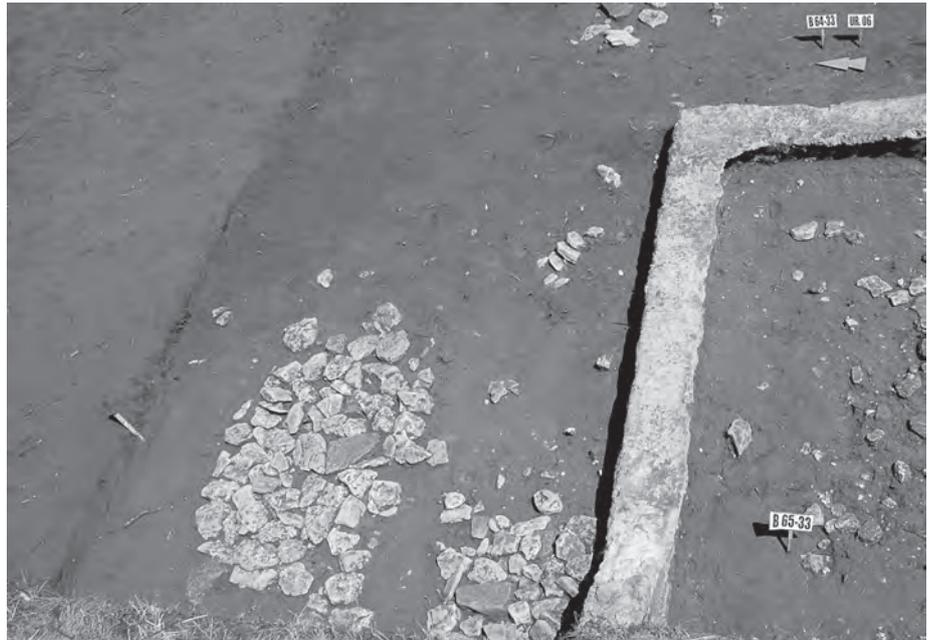
Abb. 20. Pohansko bei Břeclav. Zweite Kirche (nordöstliche Vorburg). Steinverkleidete Wände der Grabgrube (Grab 73).

Neben dem Vorkommen von Schmuck aus Edelmetall zeichnet sich das Gräberfeld um den Steinbau herum auch durch die Gestaltung der Grabgruben aus. Wie bei dem Kirchengräberfeld im Herrenhof treffen wir auch hier auf Belege von Särgen bzw. „Totenbahnen“ sowie auf die Steinverkleidung der Grubenböden oder Platzierung eines flachen Steins unter dem Kopf des Verstorbenen (Tabelle 1). Als ganz besonderes Phänomen sind auf diesem Gräberfeld die Abdeckungen der Grabgruben zu nennen. Sie konzentrieren sich im nördlichen Bereich der freigelegten Fläche, und zwar meistens oberhalb von Gräbern mit W-O-Ausrichtung. Diese steinernen Abdeckungen haben entweder einen rechteckigen oder einen viereckigen Grundriss von unterschiedlichen Abmessungen (Abb. 19). Die Steine waren auf dem Niveau der großmährischen Oberfläche verlegt und müssen damals auch sichtbar gewesen sein. Sie bildeten eine Art Grabmal. Die Höhe der Steinschicht betrug zumeist 15 bis 30 cm. Das Grab war entweder ganz abgedeckt (z. B. Grab 70) oder die Steinabdeckung sicherte nur einen Teil der Grabgrube (z. B. Grab 78). Die oberhalb der Gräber kumulierten Steine sind flach, rötlich und auf den ersten Blick andersartig als Steine aus der Bauruine. Bisher wurden 14 solcher Grabgestaltungen dokumentiert. Einen anderen Konstruktionstyp stellt die Steinverkleidung der Grabgrubenwände dar (Abb. 20) – entweder auf ganzem Umfang oder nur teilweise (zumeist an den kürzeren Seiten). In Pohansko ermittelte man diese Sitte nur auf dem Kirchengräberfeld im Herrenhof und in der nordöstlichen Vorbürg, und zwar nicht nur bei den Gräbern um den Steinbau herum, sondern auch bei

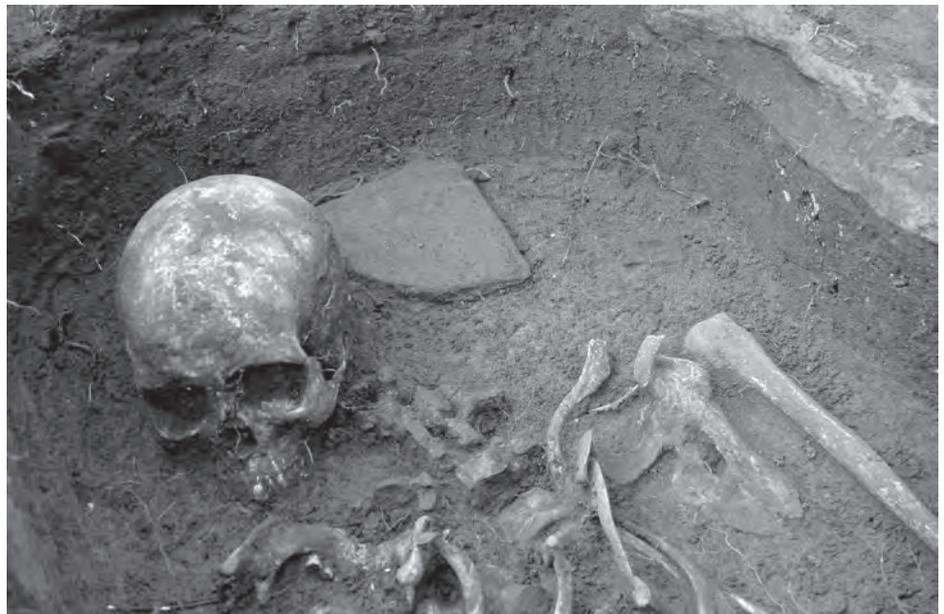
Abb. 22. Pohansko bei Břeclav. Zweite Kirche (nordöstliche Vorburg). Grab mit einem flachen Stein unter dem Schädel.

Auf der Nekropole fand sich bei mehreren Bestattungen ein großer flacher Stein unter dem Schädel (Abb. 22) oder in der Nähe des Schädels (bei der Zersetzung der Weichgewebe kam es wahrscheinlich zu einer Verschiebung des Kopfes von der steinernen Unterlage weg). In zwei Fällen trat der Stein unter dem Kopf bei adulten Bestatteten in Kombination mit einer Grabgrubenverkleidung auf (Grab 52 und 63); zweimal erfasste man die Kopfunterlage in Gräbern adulter Individuen, bei denen die Grabgrubenverkleidung symbolisch durch kleinere, entlang des Grabgrubenrandes unregelmäßig angeordnete Steine ersetzt wurde (Grab 72 und 82). Unter dem Schädel eines Kindes fand sich nur ein einziges Mal ein flacher Stein (Grab 65).
