Kirche St. Jakobus in Taus/Domažlice und ihre Stellung in der örtlichen frühmittelalterlichen Siedlungsagglomeration

PAVEL BŘICHÁČEK – MARTIN ČECHURA

Keywords: Bohemia – Pre-Romanesque architecture – churches – customs post – archaeology

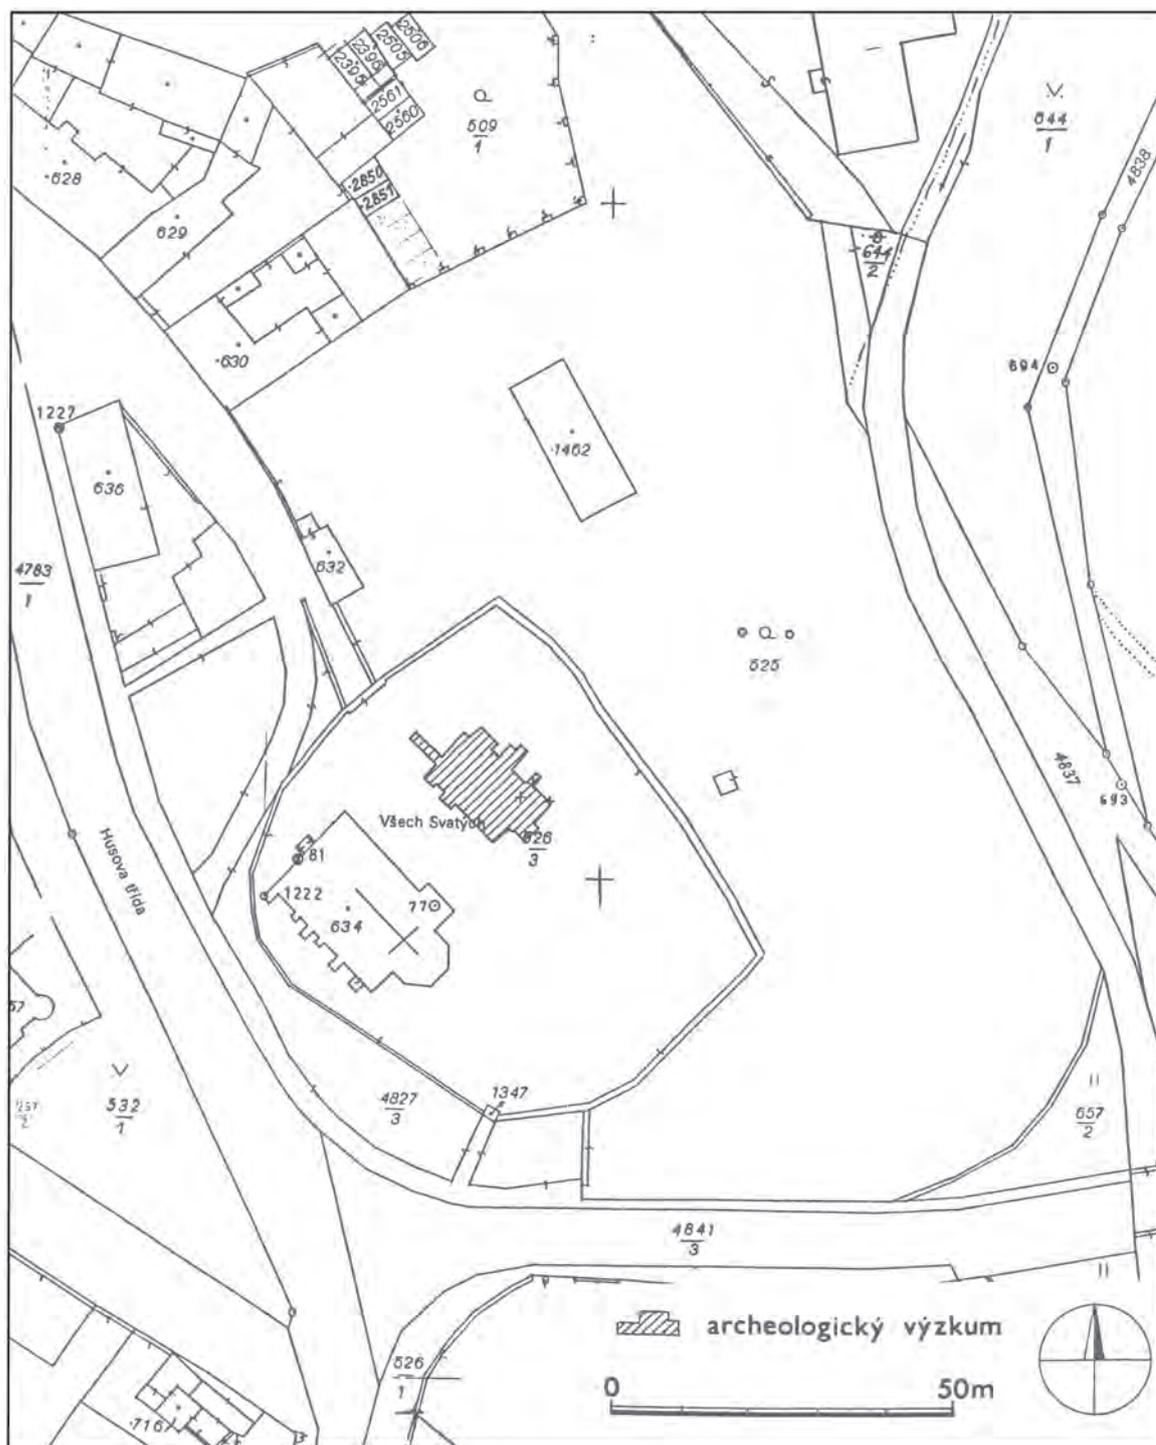
Abb. 1. Taus/Domažlice. Friedhofsareal „Allerheiligen“ mit Grabungsfläche (schraffiert). Einmessung: AÚ AVČR Praha (J. Morávek).

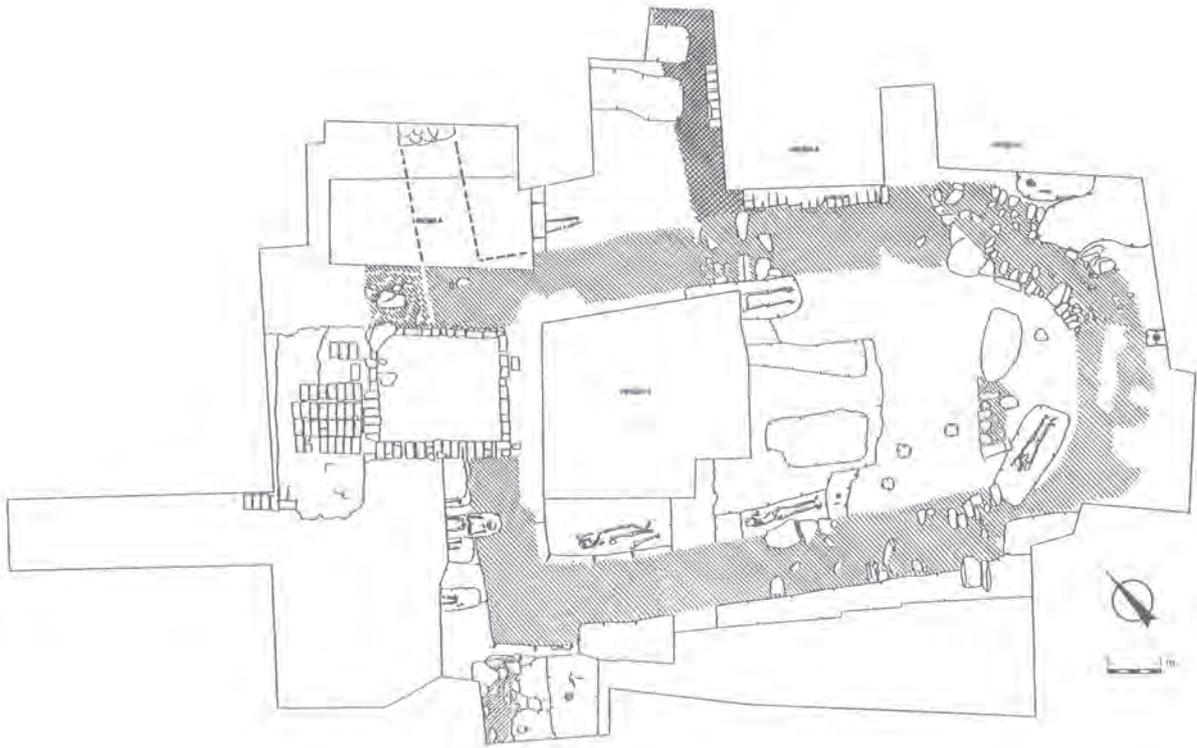
Abb. 2. Taus/Domažlice. Grundriss der ältesten Bauphase der Kirche St. Jakobus. Zeichnung P. Hereit.

Die restliche Fläche im Ostteil der Kirche ist durch Körpergräber (Abb. 2) gestört. In der Mitte befand sich eine große Grube, die 80–90 cm tief in den Fels reicht und ursprünglich drei Sarggräber enthielt. Beim Abbruch der Kirche wurden die sterblichen Überreste umgebettet. Im gelben Flusssand mit Schutt, womit die Grube wieder zugeschüttet wurde, fanden sich nur einige winzigen Knochenbruchstücke, zwei klobige bandförmige Sargbeschläge aus Eisen und eine rezente Gefäßscherbe (Halbsteingut) mit beidseitig violetter Glasur (Nr. 18/99, 37/99).

Ein maßgeblicher Teil der Fläche ist durch eine große Gruft aus dem 19. Jahrhundert gestört (Abb. 2). Beim Abbruch der Jakobuskirche wurde das Gelände abgetragen bis auf den anstehenden Fels, der 60–80 cm unter der heutigen Oberfläche beginnt, und dann wieder mit Bauschutt verfüllt. Im anstehenden Fels erhielt sich ein Rest des Fundamentgrabens mit einer etwa 10 cm starken Schicht aus festem gelbweißem Mörtel, die direkt auf dem Fels auflag. Die Westwand der Kirche wurde sorgfältig bis auf das Mörtelbett hinunter abgebrochen. Im Süden ließen wir West- und Ostteil der Kirche durch einen Kontrollblock getrennt.

Bei der Präparation der Reste entlang des nördlichen Mauer gelang es uns, auf halber Länge der einstigen Kirche im schmalen Erdstreifen zwischen den Grüften ein Fundamentmörtelbett einer weiteren Mauer (Abb. 2) zu entdecken, die einst von der genannten Kirchenmauer weg nach Norden führte. Möglicherweise handelt es sich um die Mauer der Sakristei, die in den schriftlichen Quellen kurz vor dem Abriss der Kirche erwähnt wird und nördlich des Presbyteriums gestanden haben soll. Die Sakristei wurde zusammen mit der Kirche abgebrochen. Im Inneren des Raumes reicht eine Grube mit Abbruchmaterial bis auf den anstehenden Fels. Der Nordteil wird überdies durch zwei längliche Gruben gestört, die mit menschlichen Knochen und verschiedensten Abfällen gefüllt sind und nicht näher untersucht wurden. Im Schutt im inneren Teil des Raumes befanden sich Scherben verzierter spätmittelalterlicher Keramikgefäße (Nr. 24/99). Aus dem Fundamentgraben der nördlichen Kirchenwand und der östlichen Sakristeimauer wurden Mörtelproben genommen (Nr. 31–32/99).

Bei Rettungsgrabungen auf dem Friedhof „Zu den Heiligen“ (U Svatých) ist es gelungen, das Negativ und die Fundamentreste der Kirche St. Jakobus zu entdecken. Es handelt sich um ein einschiffiges längliches Bauwerk, das im Osten mit einer nicht abgesetzten Apsis versehen war. Die Größe des Bauwerks beträgt außen ungefähr 12,8 x 7,2 m. Diesem ältesten Bau wurde später im Norden eine Sakristei und im Westen dann ein großes Schiff angefügt. Der älteste Bau war seither das Presbyterium der großen gotischen Kirche (Abb. 2).

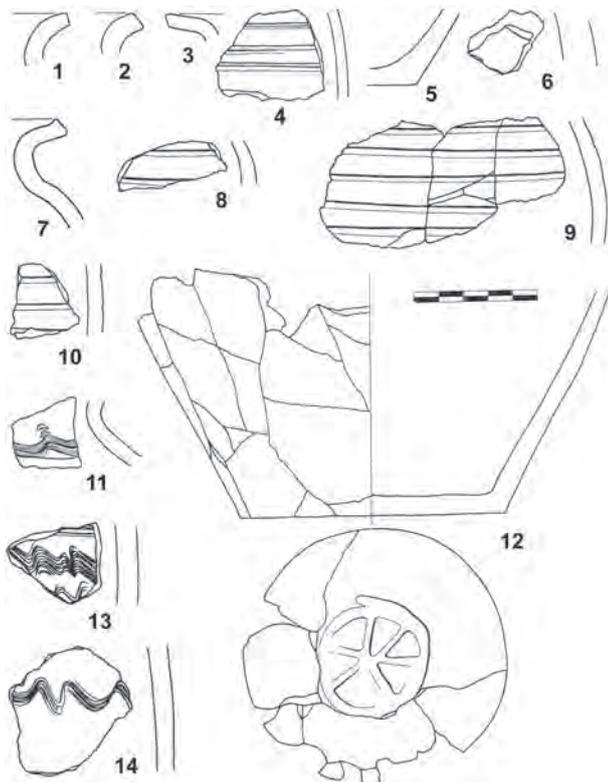
Abb. 3. Taus/Domažlice. Keramik. Braunrote tonsandige Schicht über dem anstehenden Fels: 1-3 – Südhälfte der Apsis – Nr. 15/99; 4-6 – Nordhälfte der Apsis – Nr.20/99; 8-9 – westlich des Altars – Nr. 9/99. Apsis, Grube mit dunkelbrauner Füllung: 7 – Nr. 43/99. Grab 3 mit Münze, Grabfüllung: 10-11 – Nr. 1/99. Teil eines Behältnisses (Sakrarium): 12 – Nr. 56/99. Fundamentgraben der südlichen Kirchenwand, aus der schwarzen Ascheschicht: 13-14 – Nr. 17/99.

braunrote bis dunkelbraune tonsandige Schicht mit Mörtelbrocken, die eine Mächtigkeit von nur 2–6 cm aufwies. Beide Schichten werden durch eine kleine den anstehenden Fels gemeißelte, 8 cm tiefe Grube mit brauner Füllung (Nr. 43/99, Abb. 3:7) gestört. Im Raum nördlich und südlich vom Altar passen die genannten Schichten zu den letzten Fundamentsteinen, die um den Umfang der Apsis herum gelegt wurden. Sie erhielten sich in Resten auch westlich vom Altar, aber nur in der südlichen Hälfte. Die nördliche Teilfläche wurde ebenso wie der nördliche Rand des Altarfundaments durch seichte rezente Gruben mit menschlichen Knochen und einigen Bruchstücken von mittelalterlicher und barockzeitlicher Keramik (Nr. 53/99) beseitigt, nur in geringen Resten erhielten sich auch hier die braunroten Schichten mit einigen Scherben (Nr. 20/99, Abb. 3:4–6).

Im Südteil des Raumes zwischen dem Altar und den Grüften wurde die alte Felsoberfläche offenbar ebenfalls geebnet, und zwar durch Lehm, über dem eine dünnere dunkelbraune lehmige Tonschicht mit einigen Keramikbruchstücken erhalten blieb (Nr. 9/99, Abb. 3:8–9; Nr. 15/99, Abb. 3:1–3). Bei der Präparation der alten Felsoberfläche wurde dicht an der Längsachse des Bauwerks vor dem Altar eine kleinere in den Felsen gemeißelte Grube (in einem Durchmesser von 21 cm) entdeckt. In dieser Grube fand sich ein Gefäßunterteil (Nr. 56/99, Abb. 3:12) mit unregelmäßig

Die sehr spärliche Keramikkollektion aus der dunkelbraunen bis braunroten Schicht enthält nur zwei einfache abgeschrägte Ränder (Abb. 3:1–2) und einen Kragenrand (Abb. 3:3). Die Verzierung besteht aus einfachen Horizontalfurchen (Abb. 3:4, 8, 9). Eine Scherbe gleicher Art (stark sandhaltiges Material mit geringem Glimmerzusatz, nachgedreht, hart gebrannt) stammt auch aus Grab 3 (Abb. 3:10). Das übrige keramische Material aus dem Frühmittelalter kommt schon aus sekundären Eintiefungen, die die ursprüngliche Situation beschädigten. Es sind dies zum Beispiel eine den Altar beschädigende Grube (Nr.49/99) und eine kleine Grube am Ende der Apsis (Nr. 43/99, Abb. 3:7). Die Aussage der archäologischen Quellen ist somit sehr begrenzt. Deshalb es ist notwendig, bei der Anfangsdatierung der Kirche St. Jakobus auch die historischen Zusammenhänge zu berücksichtigen, namentlich die Entwicklung der gesamten Siedlungsagglomeration um Taus.

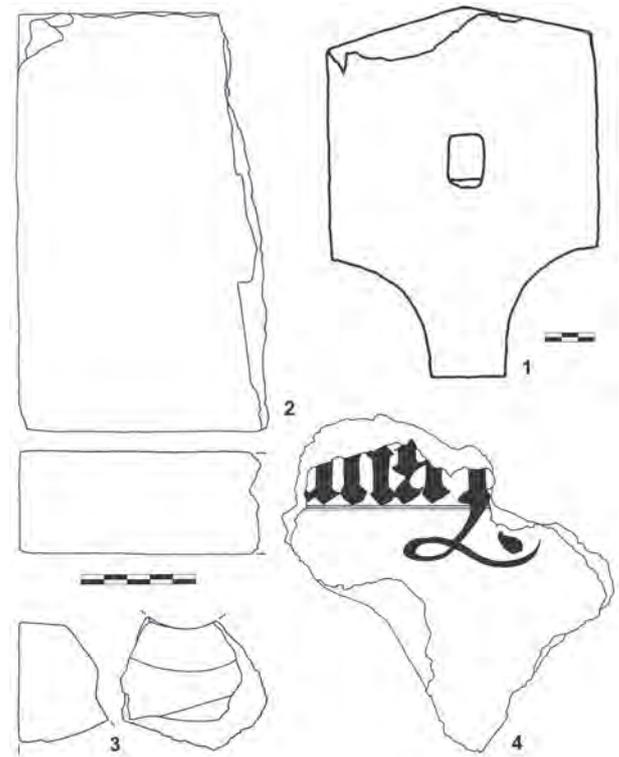
Abb. 4. Taus/Domažlice. Bauüberreste. 1 – Segment einer Kehlrinne aus Backstein, Nr. 55/99; 2 – Hälfte einer Fliese aus Keramik, Nr. 19/99; 3 – Fragment von Fenstermaßwerk aus Sandstein, Nr. 41/99; 4 – Putzfragment mit Aufschrift (Maria?), Nr. 47/99.

Die Breite des aus dem anstehenden Fels herausgebrochenen Fundamentgrabens beim Ostteil der Kirche beträgt 130–160 cm. Der Fundamentgraben ist verhältnismäßig flach, er reicht 10–25 cm unter die alte Oberfläche (nur im Süden etwas mehr), und 60 cm unter die heutige Oberfläche. Die Fundamentsohle wurde durch eine Schicht aus gelbweißem sog. Jüdischmörtel in einer Dicke von 10 cm ausgeglichen. Erst auf dieser Schicht wurde die unterste Lage der Fundamentsteine verlegt. Es handelte sich um Steine lokaler Herkunft, meist um große und mittelgroße Platten aus rohem grobem Schiefer. Erhalten blieb das Fundamentmauerwerk teils im Norden, stellenweise auch an der Südseite. Sonst war der Grundriss nur noch anhand des Fundamentgrabens mit der Mörtelschicht zu erkennen (Abb. 2). Der darüberliegende Schutt enthielt einige Scherben hoch- und spätmittelalterlicher Keramik (Nr. 2/99), Teile von Fenstereinfassungen (gefaltete Ränder von Kreisscheiben und kleine Fülldreiecke – Nr. 23/99) und vor allem etliche bemalte Putzfragmente (sogar mit Aufschrift – Nr. 35/99, 47/99 – Abb. 4:4).

Weitere interessante Ergebnisse brachte die Präparation der Reste des Fundamentgrabens samt Füllung nördlich der Kirchenmauer. Auch hier barg man in der sekundären Füllung einige Gefäßscherben, meist aus dem Hochmittelalter (Nr. 5/99, 12/99, 13/99, 27/99, 36/99). Häufiger noch fanden sich Bruchstücke von Dachtaschen, also von flachen Dachziegeln (Nr. 45/99). Zu nennen sind ferner ein Bruchstück von Fenstermaßwerk aus Stein (Nr. 41/99, Abb. 4:3) und

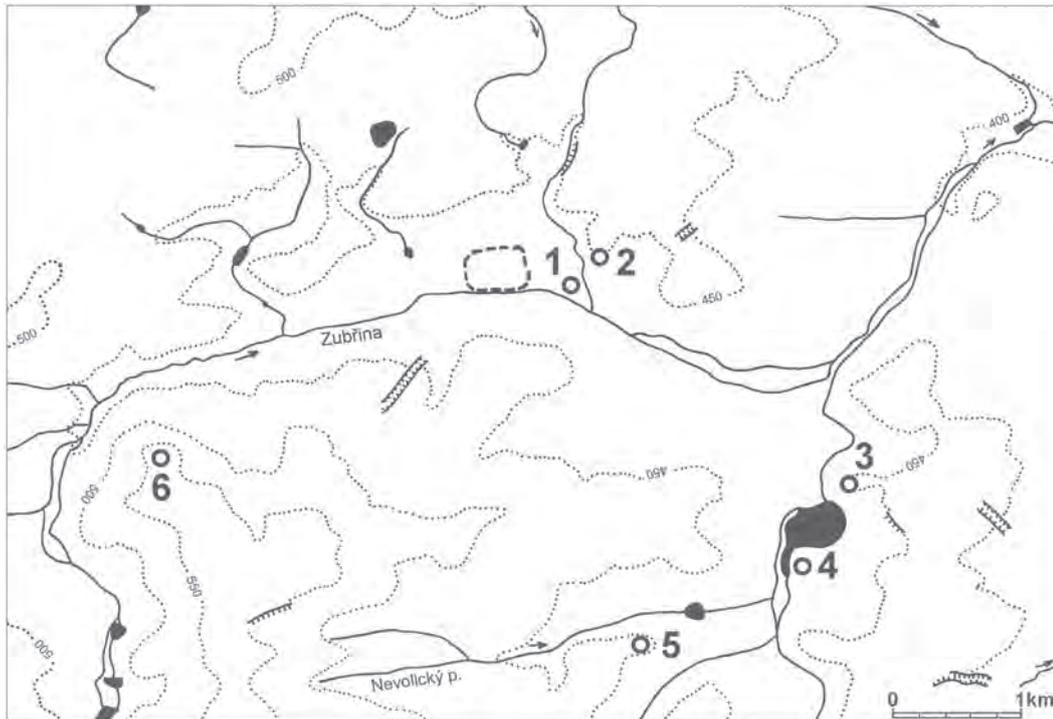
Abb. 5. Taus/Domažlice. Siedlungsagglomeration: 1 – Kirche St. Jakobus Kirche; 2 – Befestigte Siedlung „Hvizdalka“; 3 – Burgwall Bořice; 4 – Burgwall Smolov- Spáňov (Tuhošť); 5 – Befestigte Siedlung (?) Tumačov-Nevolice; 6 – Befestigte Höhensiedlung Havlice. Gestrichelte Linie – historischer Stadtkern von Taus.

Das Becken nimmt eine Fläche von rund 5 x 4 km ein (Abb. 5). Anders als auf der bayerischen Seite (Quellgebiet der Naab, z. B. LOHWASSER/LOSERT 2002, 125–128; LOSERT/SZAMEIT 2003, 102–104) haben wir hier keine älteste frühslawische Besiedlung belegt. Verlässliche Funde finden sich im breiteren Tauser Gebiet erst im Laufe des 8. Jahrhunderts (Mašovice bei Horšovský Týn, Košenice), und zwar in landwirtschaftlichen Siedlungen.

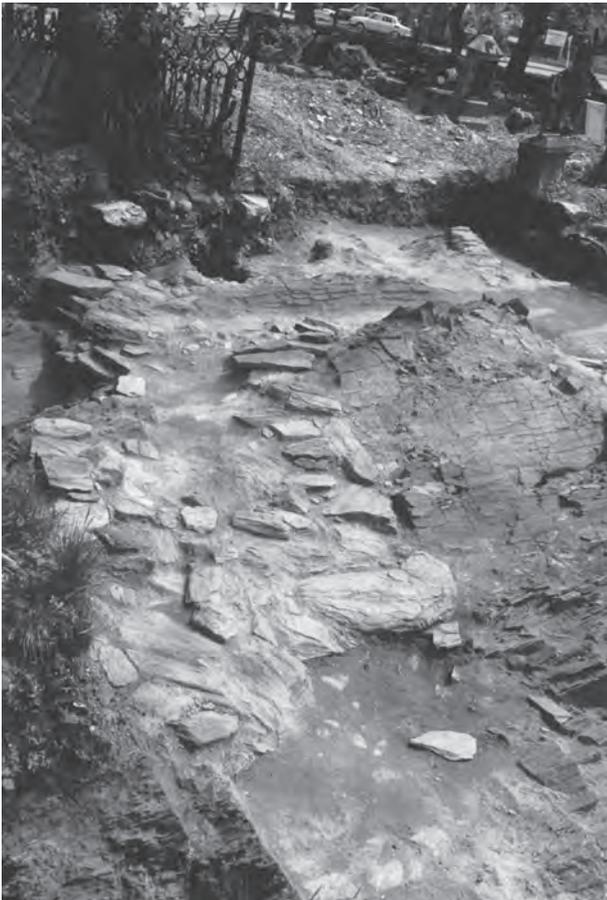
Abb 6. Taus/Domažlice. Reste der Nordwand und der Apsis der Kirche St. Jakobus, Ansicht von Nordwesten.

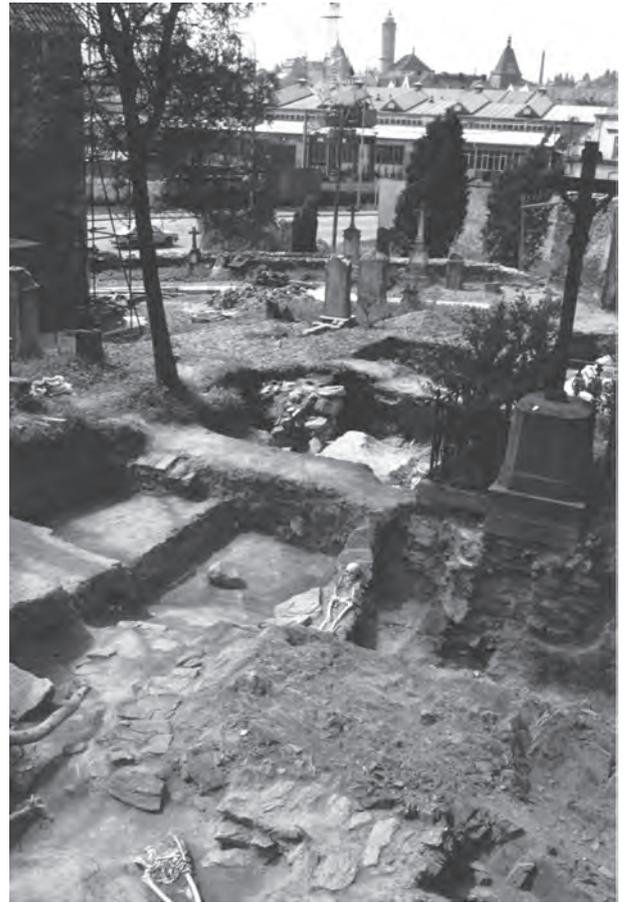
Abb. 7. Taus/Domažlice. Teile des Altarmauerwerks und Reste der Südwand der Kirche St. Jakobus, Ansicht von Osten.
