FARBTAFELN

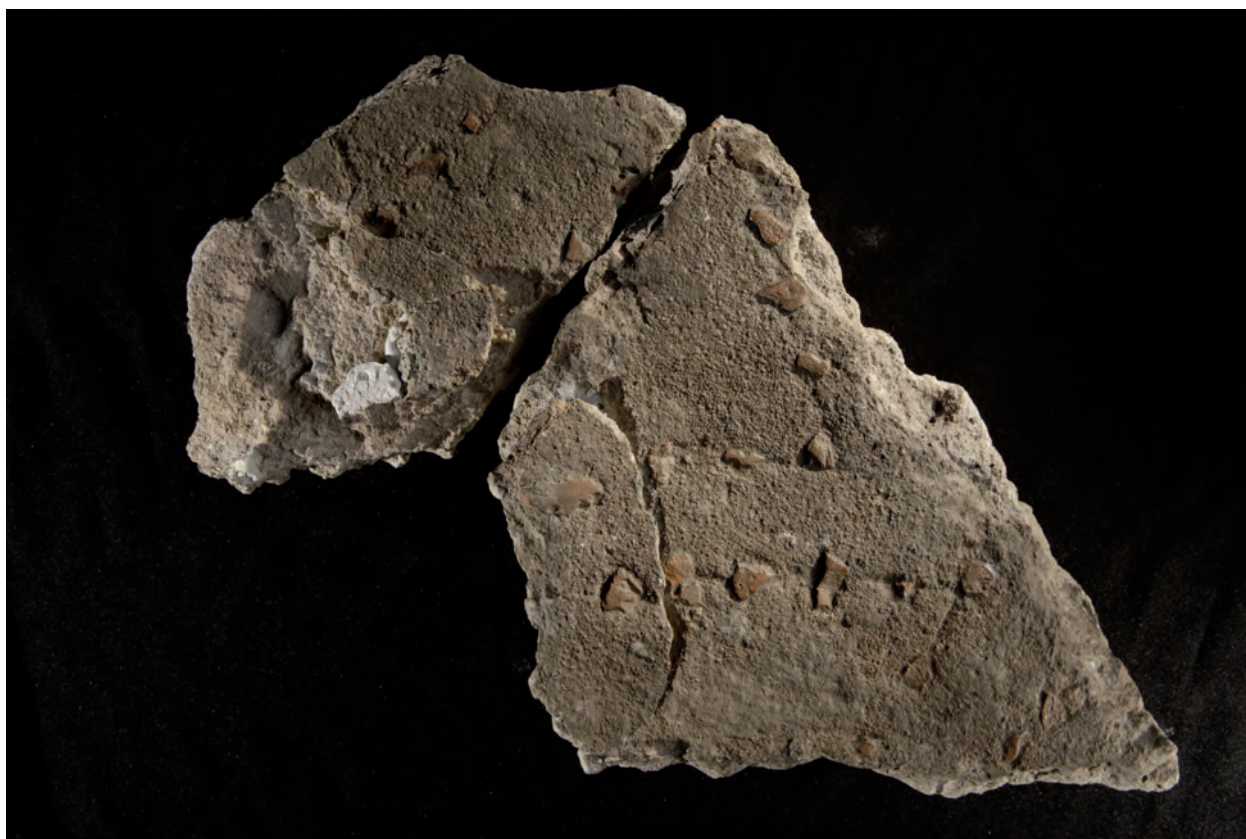
Taf. 6. Mikulčice-Valy, IX. Kirche. Fragment des Gussmörtelbodens mit Mosaik. Foto M. Frouz.

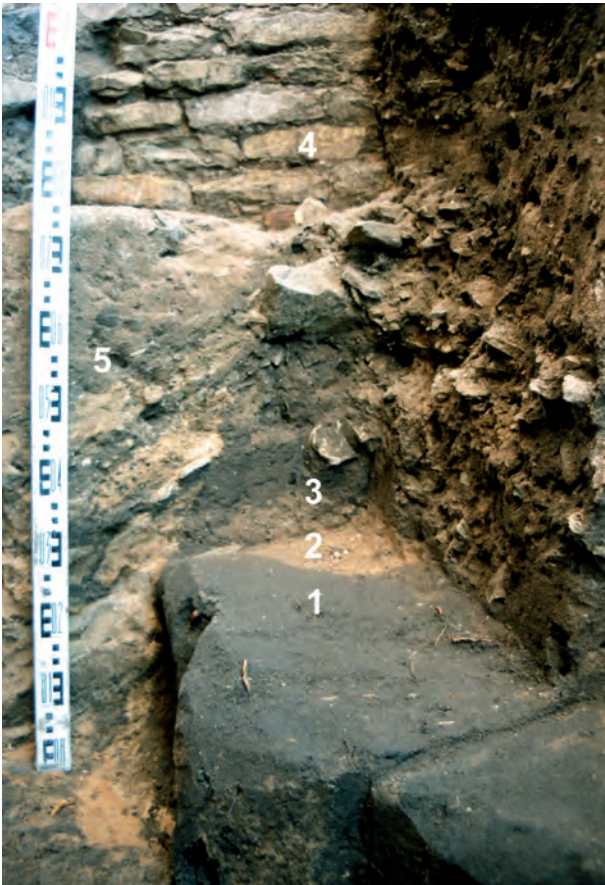
Taf. 18. Stará Boleslav 2005. Suchschnitt zwischen der Südapsis der Basilika und der Kirche St. Clemens. 1 – anstehender Boden; 2 – Sohle des Fundamentgrabens der Südapsis der Basilika; 3 – Verfüllung des Fundamentgrabens hinter der Kante einer Grabgrube mit Kinderbestattungen, rechts der Friedhofshorizont, der den Oberteil des Fundamentgrabens der Basilika stört; 4 – Mauerwerk der Südapsis; 5 – Verfüllung des Fundamentgrabens der Kirche St. Clemens. Foto I. Boháčová.

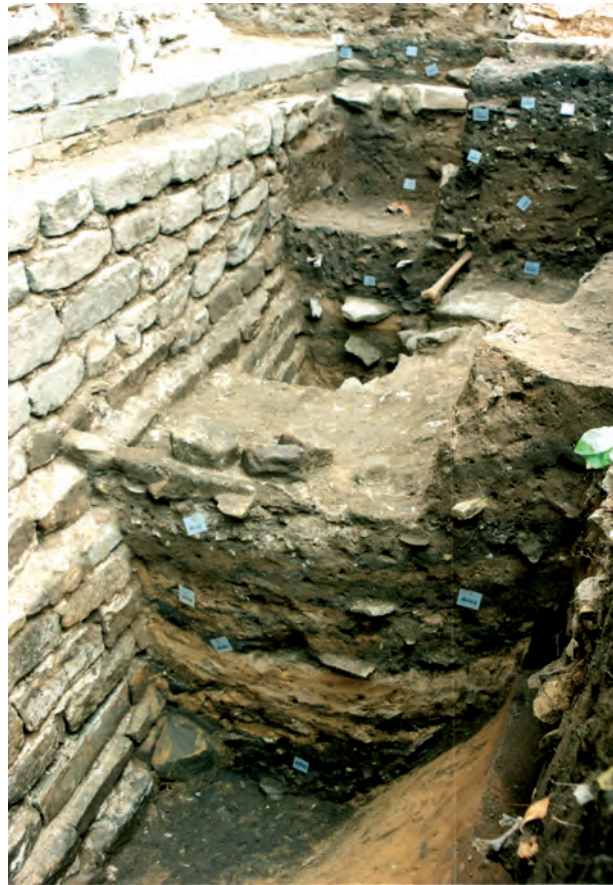
Taf. 20. Stará Boleslav 2005. Fundament der Nordwand der Kirche St. Clemens. Foto I. Boháčová.

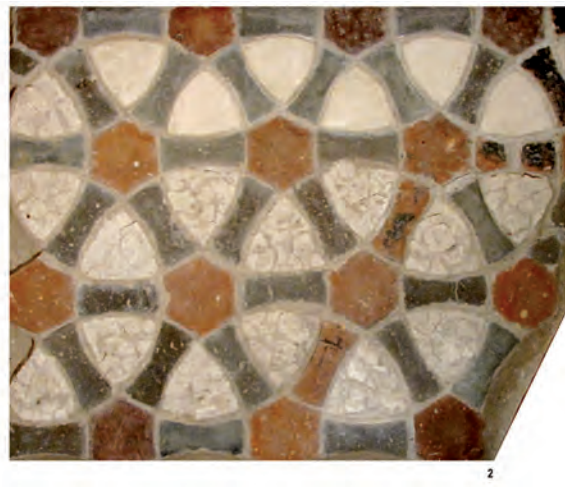
Taf. 19. 1 – Stará Boleslav. Rekonstruktion des geometrischen Pflasters in der Basilika. Zusammengestellt aus der Dokumentation der Fliesenfragmente, die in Sekundärlage in der Umgebung der Basilika gefunden wurden. 2 – Kloster Břevnov. Geometrisches Pflaster aus dem Umbau am Ende des 13. Jahrhunderts. Für die Möglichkeit der Publikation der Photodokumentation des ausgehobenen und neu restaurierten Pflastertorsos danke ich Z. Dragoun.
