## Relikte der Handwerkstätigkeit im Hinterland der frühpiastischen Burg auf der Insel Ostrów Lednicki

DANUTA BANASZAK – ARKADIUSZ TABAKA

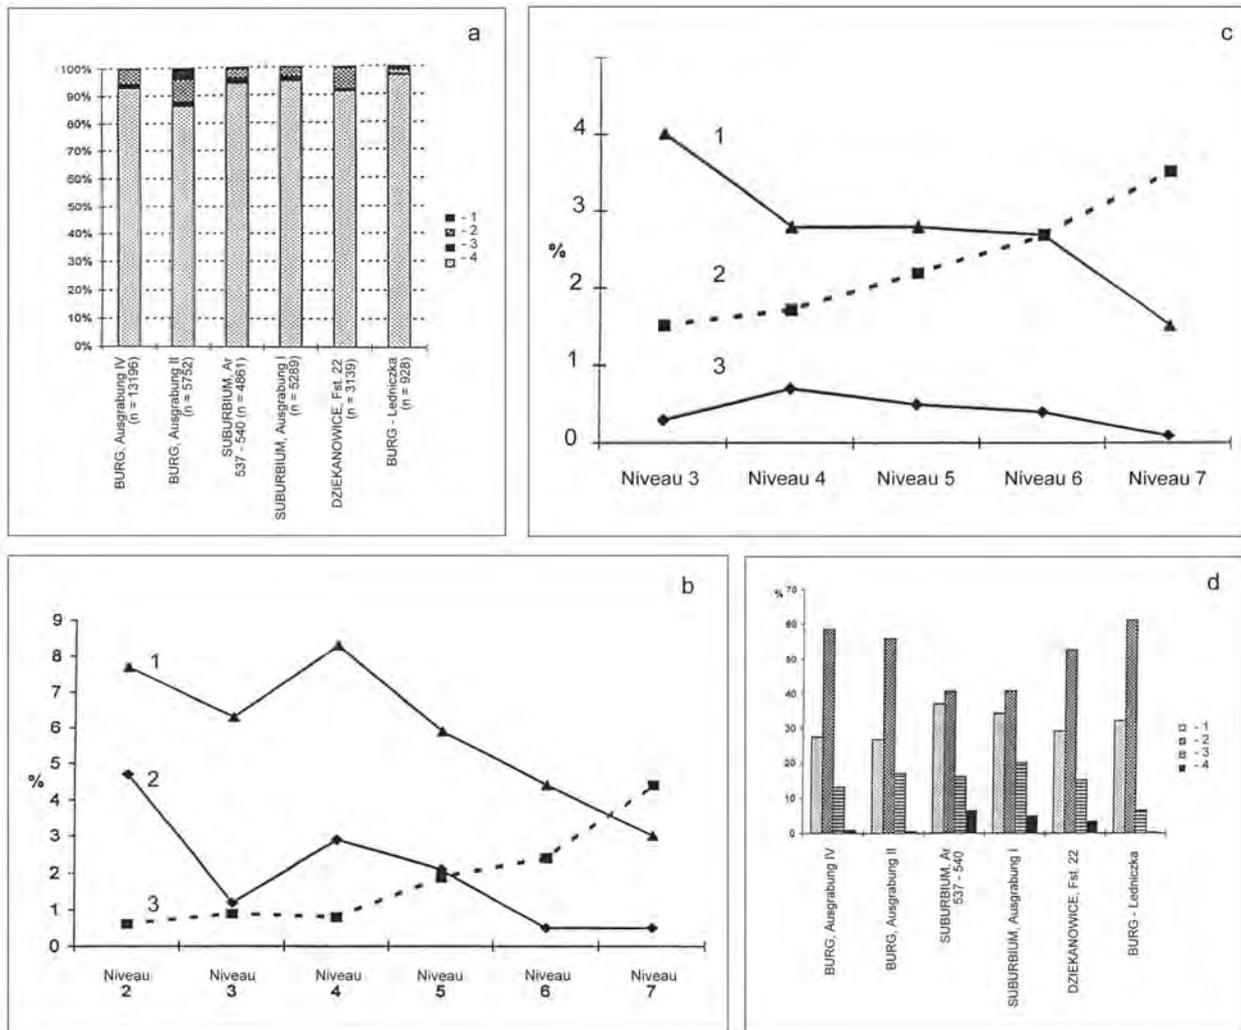
Diagramm 1. Diagramme mit den Ergebnissen der archäozoologischen Untersuchungen am Knochenmaterial von Ostrów Lednicki (nach D. Makowiecki):

- Anteil der Knochenüberreste von zoologischen Gruppen im Siedlungskomplex auf Lednica: 1 – Fische, 2 – Vögel, 3 – wilde Säugetiere, 4 – Zuchttiere;
- Anteil der Überreste von wilden Säugetieren, Vögeln und Fischen in den Siedlungshorizonten der Burg: 1 – Vögel, 2 – Fische, 3 – wilde Säugetiere;
- Anteil der Überreste von wilden Säugetieren, Vögeln und Fischen in den Siedlungshorizonten des Suburbiums: 1 – Vögel, 2 – wilde Säugetiere, 3 – Fische;
- Anteil der Knochenüberreste von Haussäugetieren im Siedlungskomplex auf Lednica: 1 – Rind, 2 – Schwein, 3 – Schaf/Ziege, 4 – Pferd.

Zusammenfassend kann man feststellen, dass der größte Teil des Fleischkonsums mit den Zuchttieren und den in der Umgebung wild lebenden Tieren gedeckt wurde (Diagramm 1.a-d). Einen hohen Rang

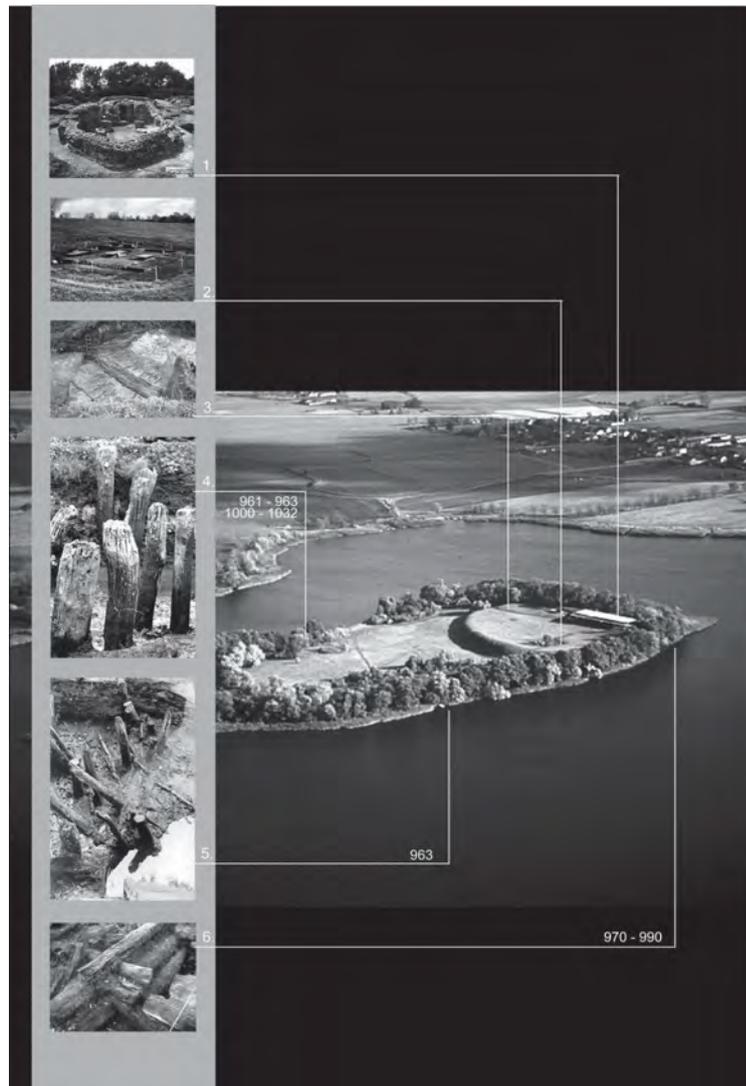
Abb. 2. Topographie von Ostrów Lednicki: 1 – Palast mit Kapelle, 2 – Burgkirche, 3 – Burgwall, 4 – östliche Brücke, 5 – westliche Brücke, 6 – Befestigung des Ufers (Grafik W. Kujawa).

Zu Beginn des **Aufbaus der Burganlage** (Abb. 2), was mit der Errichtung der Wälle, des Tors, der Uferbefestigungen, der Brücken und Häuser verbunden war, stand wahrscheinlich die Herbeirufung erstklassiger Spezialisten, die über Erfahrung in Unternehmungen dieser Art verfügten (vgl. z. B. MOŹDZIOCH 1990, 137; BRZOSTOWICZ 2002, 195). Zu ihren Pflichten gehörten wahrscheinlich die Projektierung einzelner Elemente

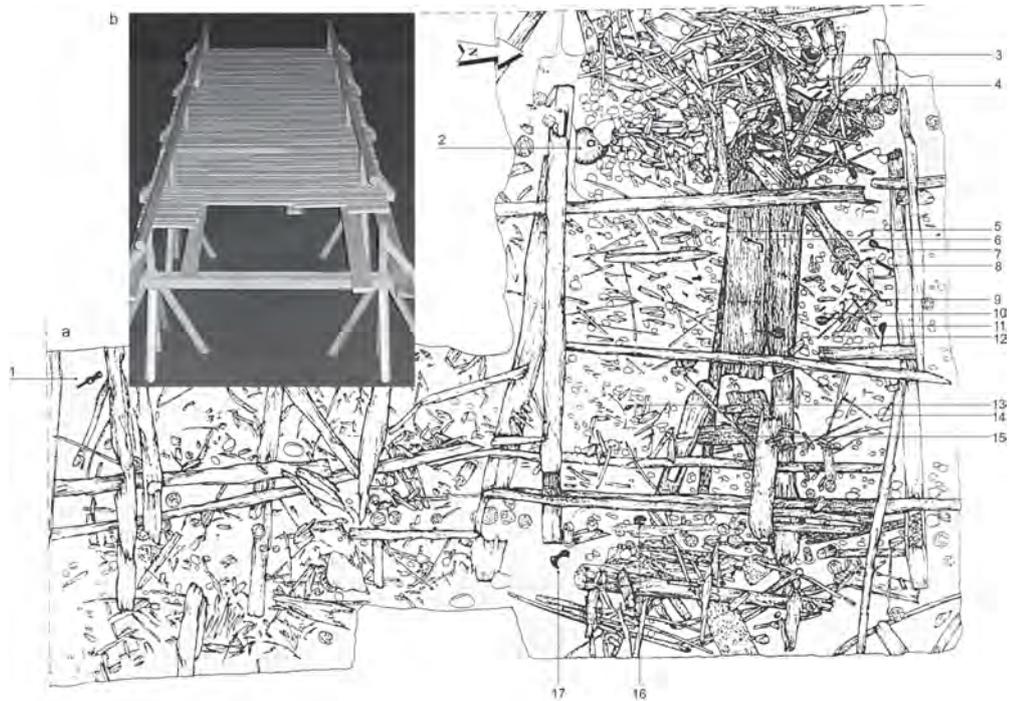
Abb. 3. Brückenkopf der östlichen Brücke auf Ostrów Lednicki. a/ Konstruktionen und ausgesonderte Funde: 1 – Holzkeule; 2 – Mahlgang; 3 – Tongefäß; 4 – Sichel; 5 – Krampe; 6, 9 – Schlüssel; 7, 10-12 – Schöpflöffel; 8 – Halbsense; 13 – Holzlöffel; 14 – Eimerhenkel; 15 – Leinenstängelbund; 16 – Holzteller; 17 – Axt; b/ Brückenmodell (Grafik W. Kujawa).

wertvolle Daten für deren Rekonstruktion gewonnen (Abb. 3). Es wurde u. a. beobachtet, dass sich die Brücken auf Bündel von drei bis fünf Pfählen stützten, die in Ausschnitte der Längs- und Querhölzer eingesetzt waren. Auf den Querhölzern waren die Längsträger und darauf die Bretter verlegt, die die Brückenfahrbahnen bildeten. Die Fahrbahnbreite betrug ca. 4,5 m, die Länge der in den Seeboden eingeschlagenen Pfähle

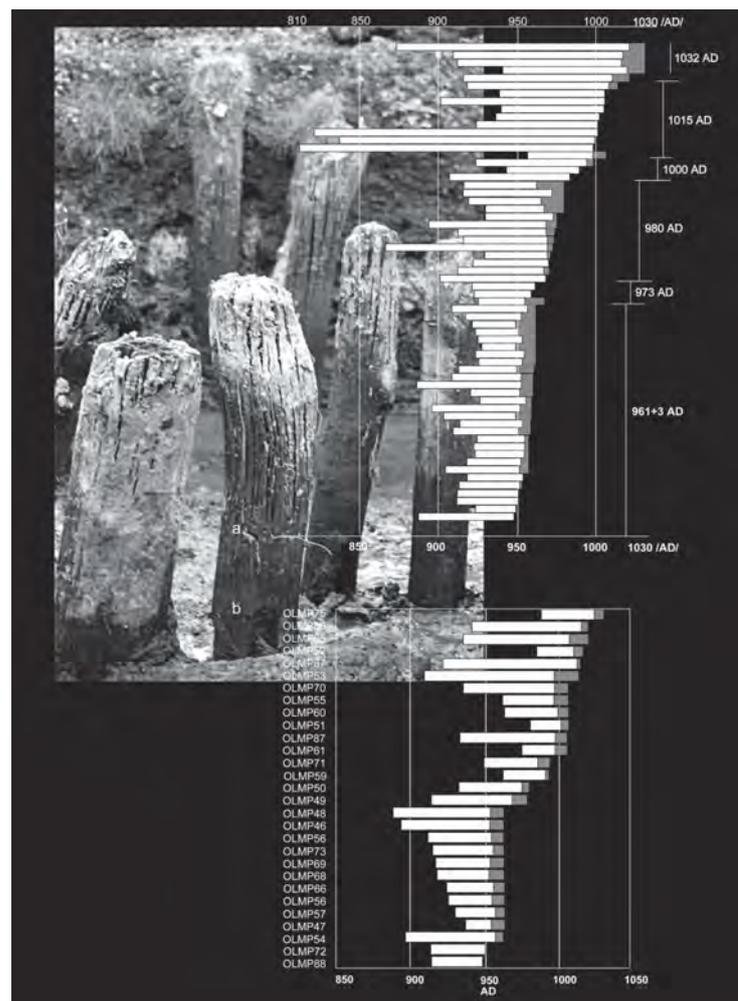
Abb. 3a. Konstruktionen der Brückenköpfe auf Lednica mit dendrochronologischen Diagrammen: a/ östliche Brücke, b/ westliche Brücke (Grafik W. Kujawa).

12-14 m. Mittels dendrochronologischer Untersuchungen wurde das Datum des Holzeinschlags (961-963) und der Zeitpunkt der Errichtung der Brücken auf die Jahreswende 963/964 bestimmt (Abb. 3a).

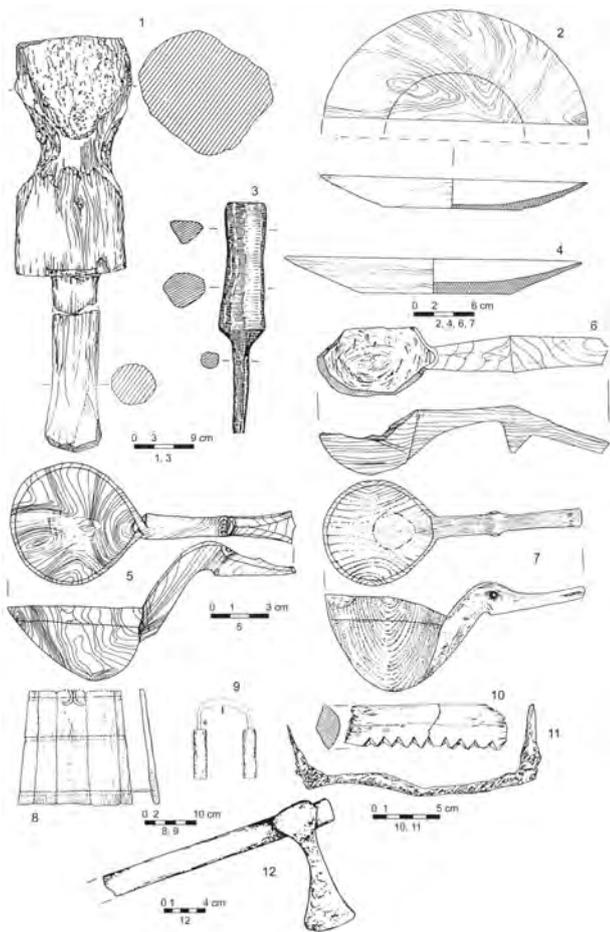
Abb. 4. Holzbearbeitungswerkzeuge und -produkte: 1, 3 – Holzkeulen; 2, 4 – Teller; 5-7 – Schöpfkellen; 8 – Eimer; 9 – Schaber; 10 – Kratzer; 11 – Klammer; 12 – Axt (Zeichnung W. Matuszewska-Kola).

Während der langjährigen Ausgrabungen wurden keine eindeutigen Spuren einer **Zimmermannswerkstatt** festgestellt. Das hat mit der Eigenart dieses Handwerks zu tun: Der Zimmermann kann seine Werkstatt je nach Bedarf verlegen. Das bestätigen z. B. die Bau- und Reparaturschichten, die bei den Untersuchungen des inselseitigen Endes der östlichen Brücke freigelegt wurden (ŁASTOWIECKI 2000, 30 ff.). Dort fanden sich neben zahlreichen Klingen manche Zimmermannswerkzeuge, wie Knüppel, Äxte und Meißel, Klammer (Abb. 4).

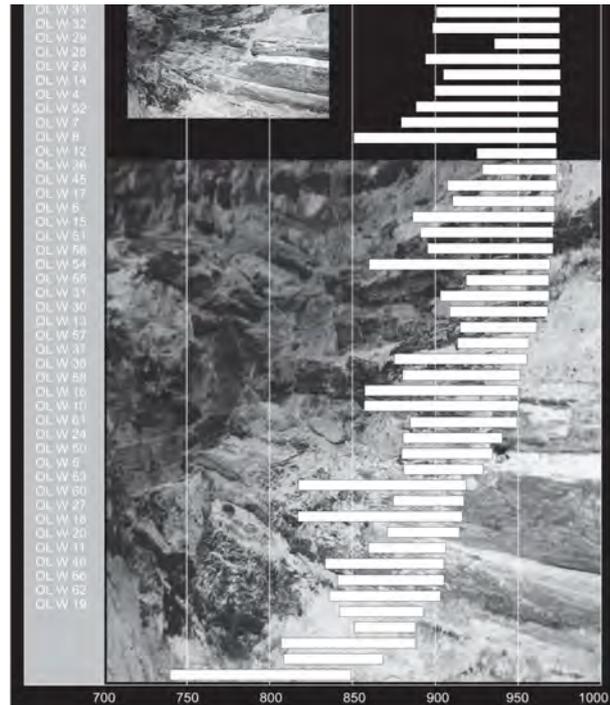
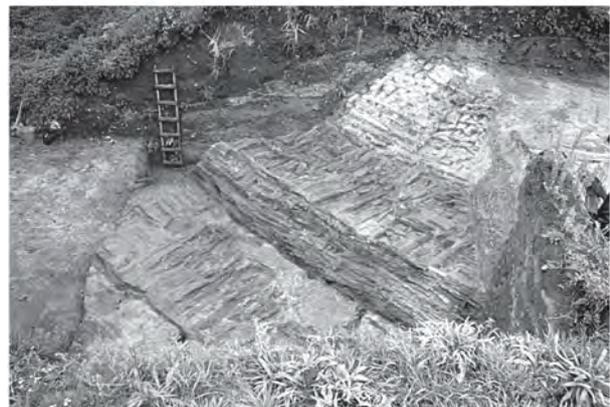
Abb. 6. a – Holzkonstruktionen und das dendrochronologische Diagramm des westlichen Walls, b – Holzkonstruktionen des südlichen Walls (Grafik W. Kujawa).

Neben der traditionellen Wohnbebauung aus Holz – ebenerdigen Gebäuden und Grubenhäusern (Abb. 5) in Blockbaukonstruktion, manchmal mit Holzfußböden (GÓRECKI/ŁASTOWIECKI/WRZSIŃSKI 1994, 21–41; BANASZAK/TABAKA 2005) – sind die Uferbefestigungen (GÓRECKI 2005) und die Wälle (BANASZAK/ŁASTOWIECKI 2005) besonders bemerkenswert (Abb. 6).

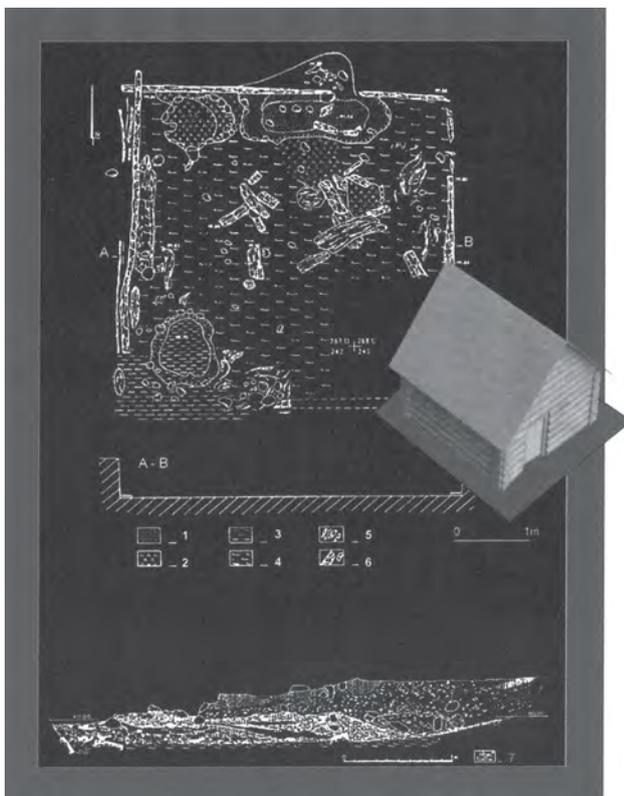
Abb. 5. Grundriss und Querschnitt eines Hauses auf Lednica: 1 – Sand, 2 – verbrannter Sand, 3 – Lehm, 4 – verbrannter Lehm, 5 – Holz, 6 – gebranntes Holz, 7 – Schutthaufen (Grafik W. Kujawa).

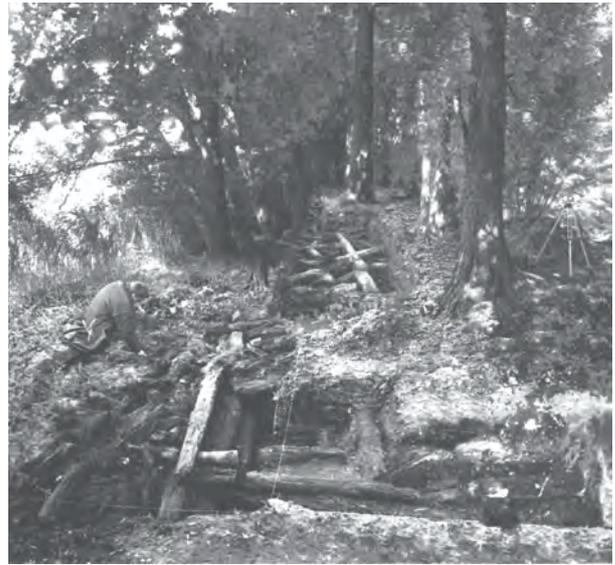
Abb. 7. Befestigungsstrukturen des westlichen Ufers – Ansicht von Süden (Foto W. Kujawa).

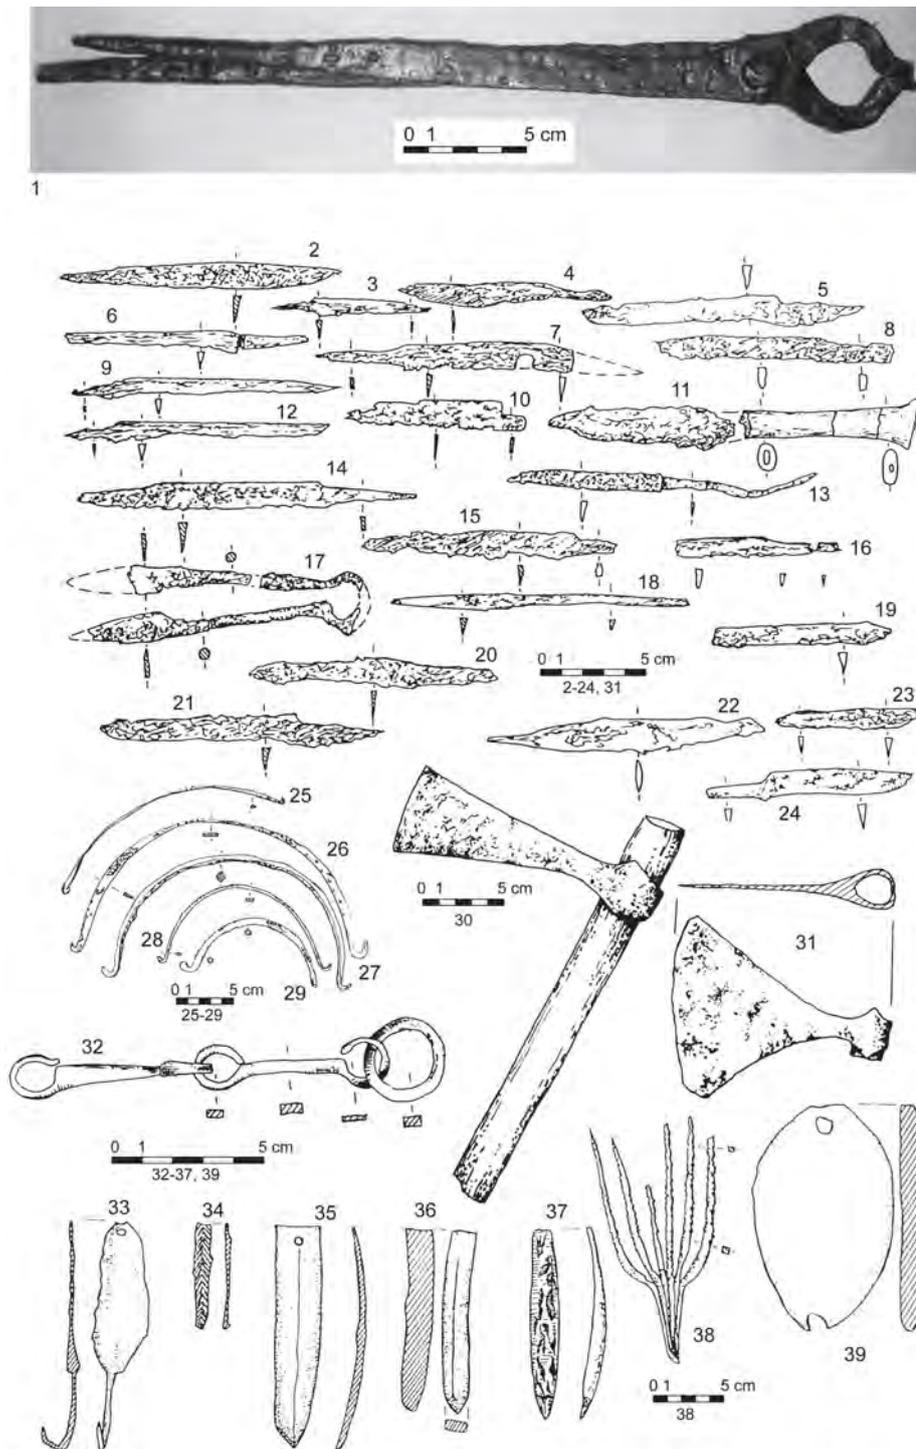
Abb. 8. Schmiedezange und Gegenstände, die in der Schmiedewerkstatt auf Lednica gefertigt werden konnten: 1 – Schmiedezange; 2-16, 18-24 – Messer; 17 – Schere; 25-29 – Eimerbügel; 30, 31 – Äxte; 32 – Trense; 33-39 – Fischereigeräte (Foto A. Tabaka, Zeichnung W. Matuszewska-Kola, D. Mania).

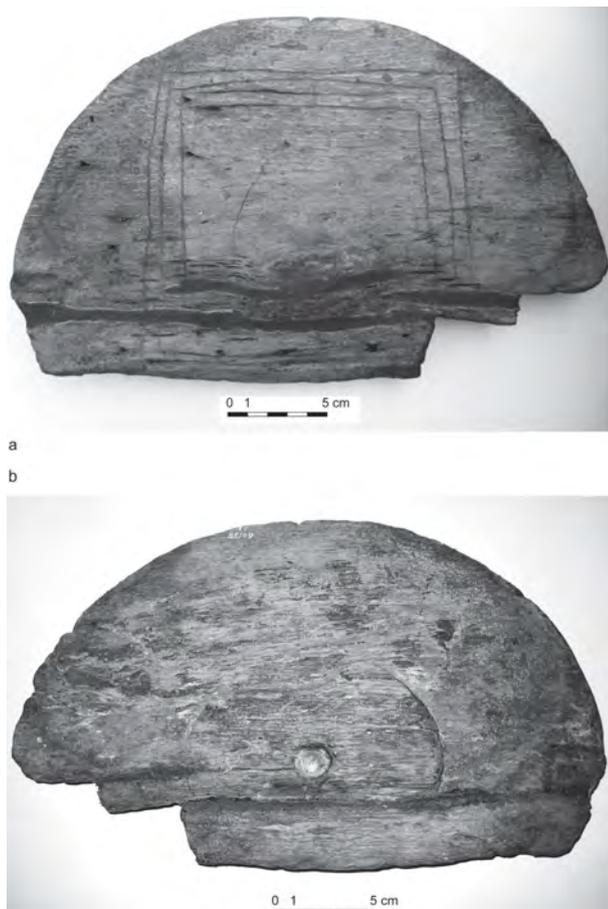
Abb. 10. Töpferscheibe: a/ Oberseite; b/ Unterseite (Foto A. Tabaka).

sich solche Werkstätten außerhalb der Wälle, im Suburbium und in den Siedlungen bei den Brücken. Als Bestätigung dieser Vermutung kann man zwei Funde aus dem Suburbium von Lednica nennen: eine Töpferscheibe und einen Holzkasten mit Lehm (KARA/WRZESIŃSKI 1996, 160 f.). Die fragmentarisch erhaltene Töpferscheibe (Abb. 10) wurde 1988 durch M. Łastowiecki während der Untersuchungen des Endes der östlichen Brücke gefunden. Sie lag in einer Bauabfallschicht, die in die zweite Hälfte des 12. Jhs. datiert wird. Die Scheibe hat ca. 29 cm Durchmesser, eine Höhe von bis zu 4 cm und besteht aus einem Stück Eichenholz. Im Zentrum der Unterseite befindet sich eine kleine Öffnung von ca. 1,5 cm Durchmesser. Der Mittelteil der Oberseite ist dicker und mit drei ausgehöhlten Vierecken begrenzt.

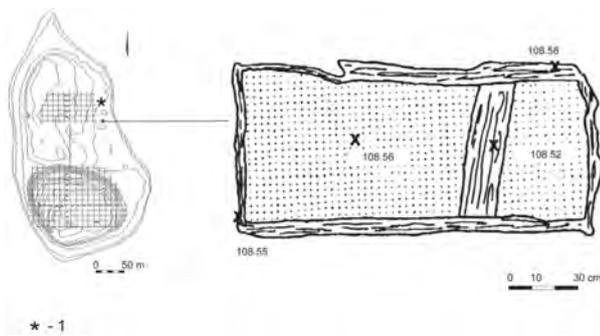
Abb. 11. Lage des Kastens mit Lehm im Suburbium von Ostrów Lednicki und der Fundort der Töpferscheibe (1) (Zeichnung P. Iwanowski).

Südlich vom inselseitigen Ende der östlichen Brücke wurde ein mit Lehm gefüllter Kasten von ca. 150 x 75 cm Seitenlänge gefunden (Abb. 11). In seinem Inneren „lagerte“ wahrscheinlich der Töpferrohstoff. Dank dieser Funde kann man mit großer Wahrscheinlichkeit vermuten, dass sich in ihrer Nähe eine der Töpferwerkstätten befand (vgl. z. B. BUKO 1990, 90–92).

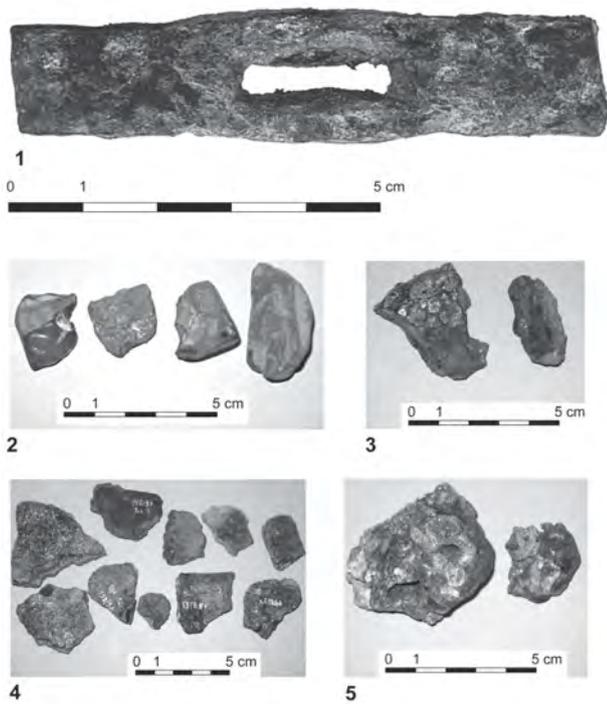
Abb. 13. Zeugen der Goldschmiedewerkstätten von Lednica:  
1 – Goldschmiedehämmerchen; 2 – Bernstein; 3-5 – Frag-  
mente von Gusstiegeln (Foto W. Kujawa, A. Tabaka).

1. Tiegel mit Metallablagerungen, bei den zwei Untergruppen ausgesondert wurden (Abb. 13.3-5):

2. Halbfabrikate und Teile von Endprodukten (140 Funde). Dazu wurden verschiedene Bleche (108 aus Blei, eines aus Eisen, zwei aus Kupfer, zwei aus Gold), Drahte (eines aus Eisen, funf aus Blei), Stabchen (drei aus Blei) und Metallbander (14 aus Blei) gezahlt. Die Bleche sind recht variantenreich. Darunter befinden sich Beschlagfragmente (Bleche mit erhaltenen Nieten oder Offnungen, Bleibleche mit Ornamenten) und Produktionsabfalle (kleine goldene Bleche). Unter den Exemplaren aus Blei treten in groer Zahl gebogene Bleche auf, die als Rohstoff zur Herstellung des Bleiglasses dienen konnten. Neben den Metallgegenstanden wurden zu dieser Gruppe vier unregelmaige, unbearbeitete Bernsteinklumpchen gezahlt (Abb. 13.2).

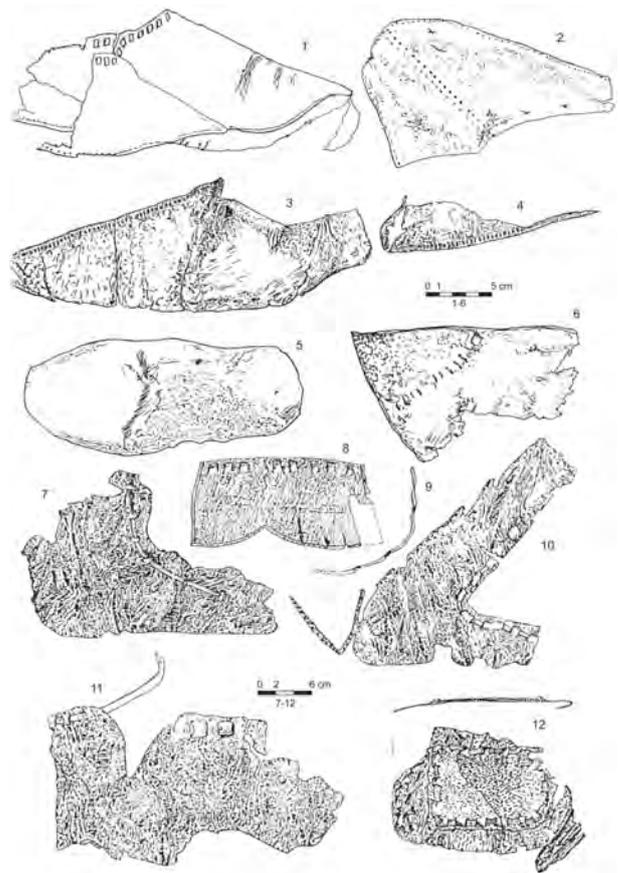
Abb. 14. Lederwaren aus Ostrow Lednicki: 1-8, 10, 11 – Schuhfragmente; 9 – Riemen; 12 – Knieleder (Zeichnung W. Matuszewska-Kola, M. Lomnicki).

Die Ledergegenstände bilden eine große Gruppe (392 Stücke) in den Sammlungen des Museums der Piasten in Lednica (Abb. 14). Unter ihnen können Schuh-, Scheiden-, Riemenfragmente sowie Produktions- und Sekundärabfälle unterschieden werden (DRAŹKOWSKA 2000, 189 ff.). Während der Auswertung wurde das Fundgut in zwei Gruppen geteilt: Zur ersten wurden die Funde von guter Qualität in der Fellbearbeitung und Ausführung gezählt, was auf das hohe Geschick der Bearbeiter (Gerber und Lederbearbeiter bzw. Schuster) hinweist. In der zweiten befinden sich dagegen die Funde geringer Qualität. In der ganzen Sammlung gelang es, bei 338 Erzeugnissen die das Leder liefernden Tierarten archäozoologisch zu bestimmen. In den meisten Fällen stammten die untersuchten Lederstücke von Kuh und Ziege, seltener von Schaf und Hirsch. In den meisten Fällen war es Leder von erwachsenen, d. h. adulten Tieren (RADEK 2005). Fast alle Ledererzeugnisse wurden während der Ausgrabungen in der Nähe des Inselbrückenkopfes der östlichen Brücke freigelegt. Wahrscheinlich arbeitete konnte auf diesem Terrain, das einen leichten Zugang zum Wasser bot, eine **Gerber- bzw. Lederwerkstatt**. Das kann die große Anzahl von Lederresten – Produktions- und Sekundärabfälle – bestätigen (WYWROT-WYSZKOWSKA 1999, 247 f.).
