Grabungen im Bereich der ehemaligen Flussarme in Mikulčice

**FLUSSARCHÄOLOGIE IN MIKULČICE  
(FAM)  
Band 1**

ARCHEOLOGICKÝ ÚSTAV  
AKADEMIE VĚD ČESKÉ REPUBLIKY, BRNO, v. v. i.  
BRNO 2014

**GRABUNGEN  
IM BEREICH DER EHEMALIGEN FLUSSARME  
IN MIKULČICE**

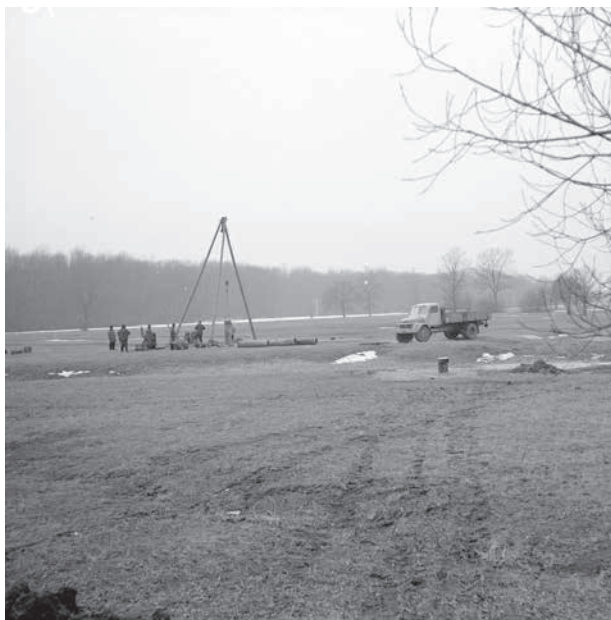
Abb. 7. Burgwall Mikulčice-Valy. Bau der Brunnen für die Entwässerung der großflächigen Flussbettgrabungen im Jahre 1965.

Die Flächengrabungen in den Flussarmen waren ab 1966 technisch besser gesichert: der Grundwasserspiegel wurde auf ganzer Fläche gesenkt mittels eines Systems von Brunnen, die an der Umfassung der Grabungsfläche bis in eine Tiefe von ca. 10 m gebohrt wurden (Abb. 7, 8). Durch ständiges Abpumpen des Wassers wurde der betreffende Raum trocken gehalten, und die Flächengrabung konnte ohne Beeinträchtigung durch eindringendes Grundwasser durchgeführt werden (POLÁČEK 2012, 28; zu den technischen Lösungen KOUŘIL 1967).

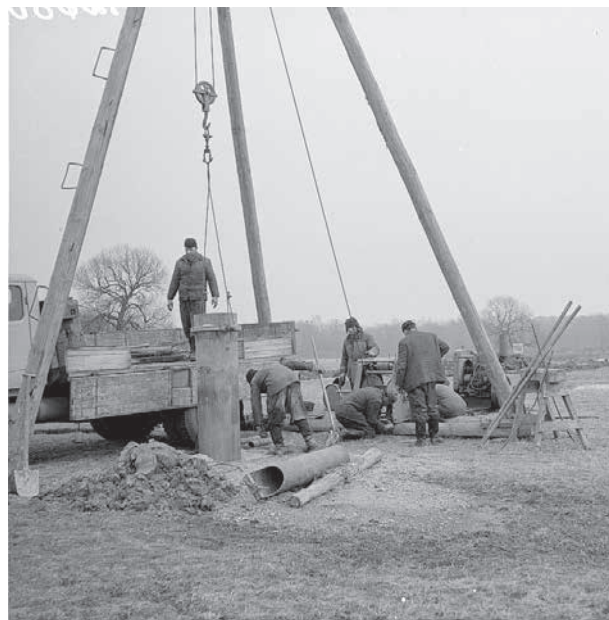
Abb. 8. Burgwall Mikulčice-Valy. Bau der Brunnen für die Entwässerung der großflächigen Flussbettgrabungen im Jahre 1965.

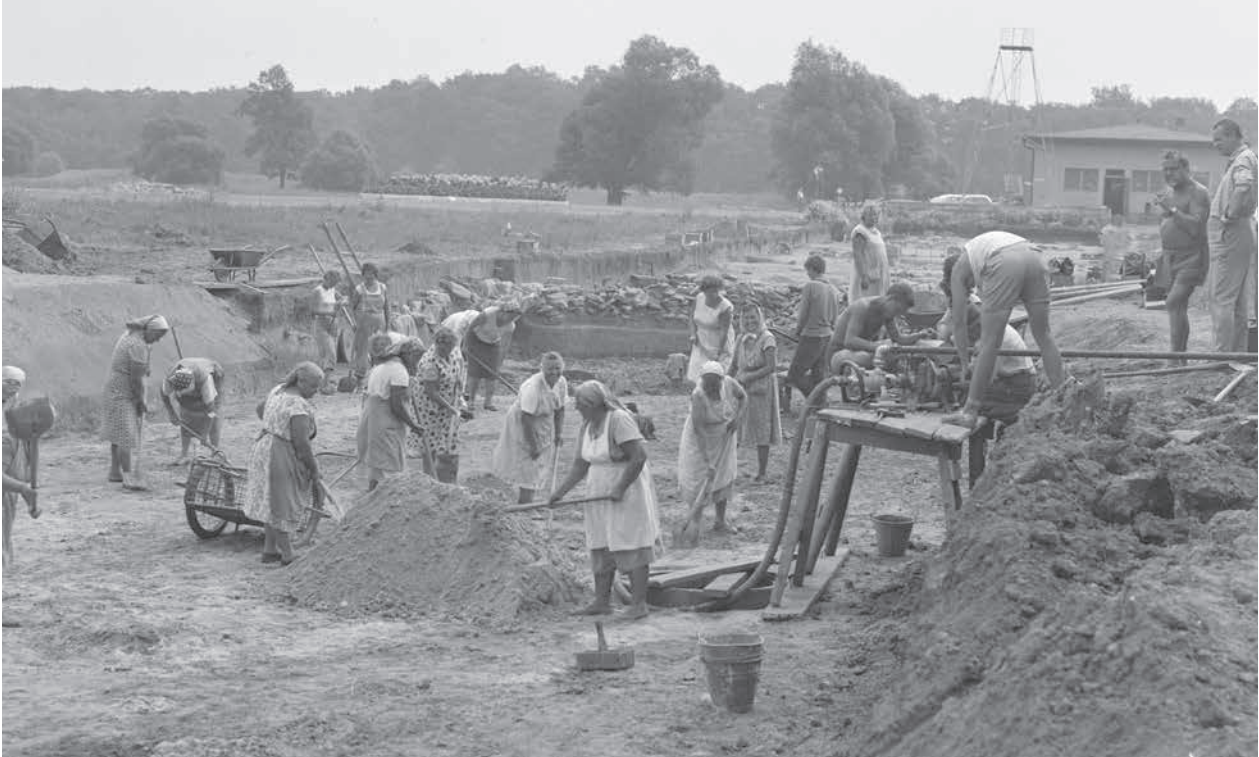
Abb. 9. Burgwall Mikulčice-Valy. Feldarbeiten im Bereich des „Null-Flussbetts“ im Jahre 1964. Putzen der Grabungsfläche nach maschineller Beseitigung der aus Auelehmen bestehenden Oberflächenschicht. Ungefähr auf diesem Niveau kamen die sandigen Flussablagerungen zum Vorschein.

Alle Feldarbeiten im Bereich der Vorburg und der Befestigung wurden manuell durchgeführt. Im Bereich des Flussbetts wurde zunächst der obere Teil des Erdreichs maschinell abgetragen und dann nach künstlichen Schichten manuell vertieft (Abb. 9).

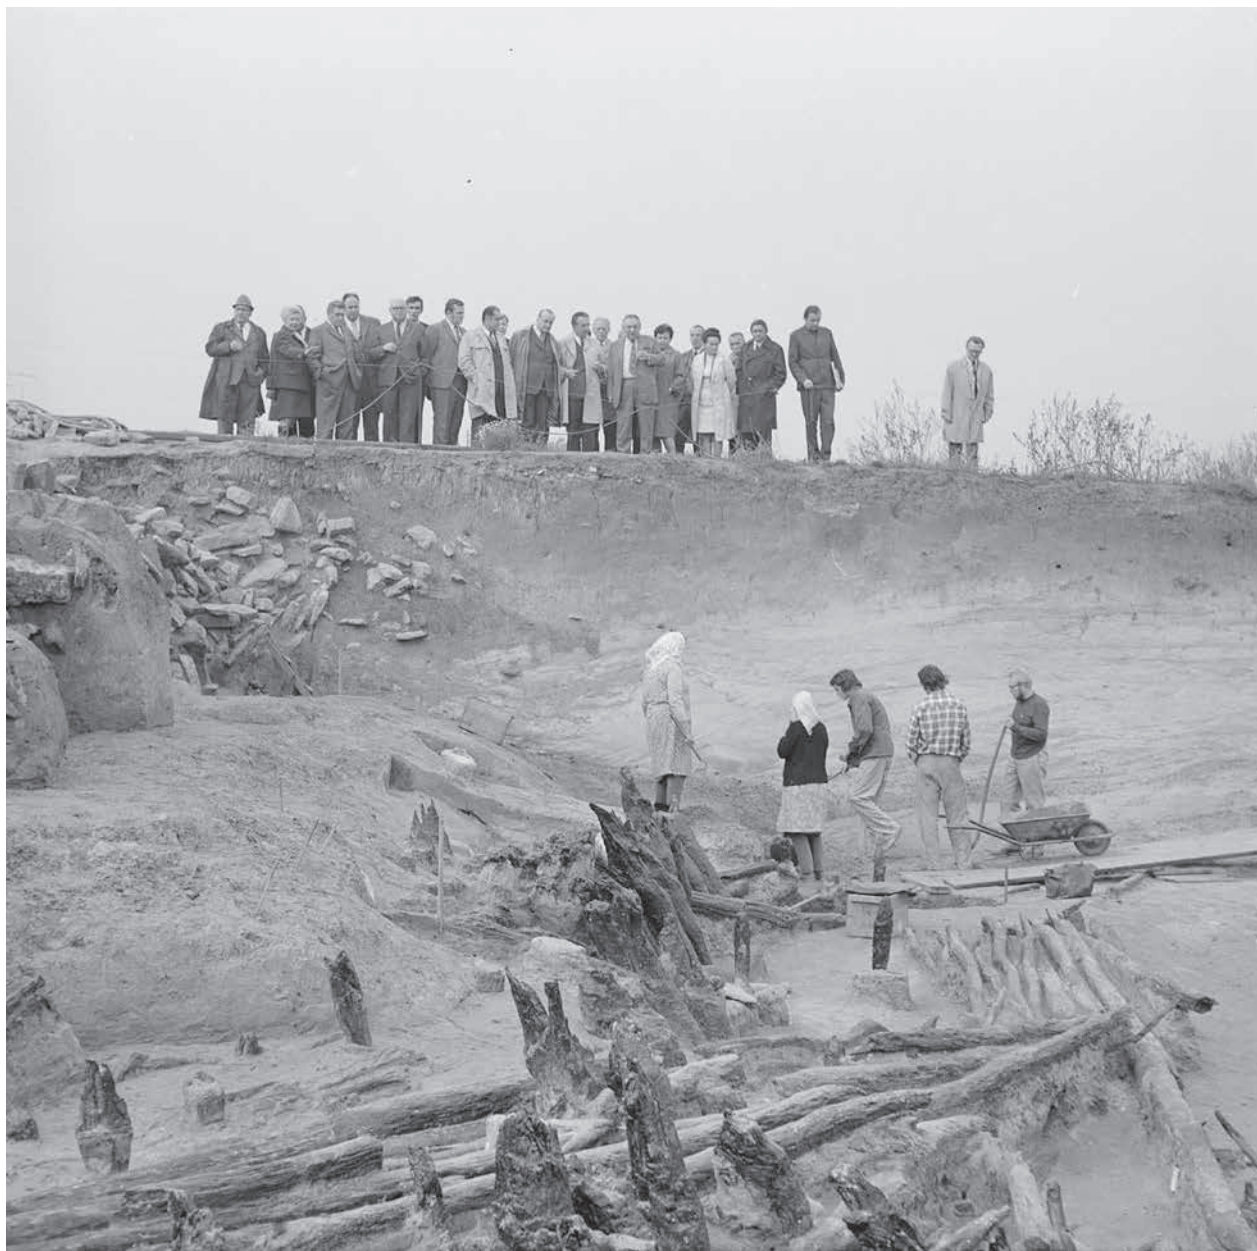
Abb. 11. Burgwall Mikulčice-Valy. Grabungsfläche K 1972-75 mit freigelegten Holzkonstruktionen und Querprofil durch die Verfüllung des Flussarms („Flussbett 2“, 1973).

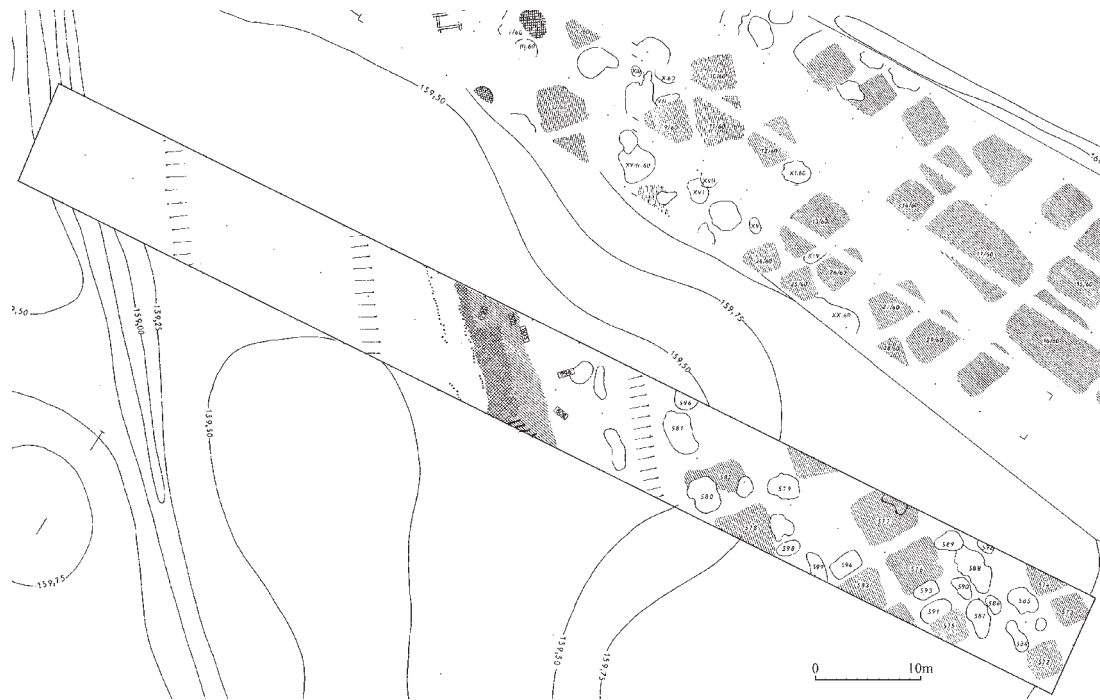
Abb. 18. Burgwall Mikulčice-Valy, „Flussbett 0“ (Grabungsfläche P 1963-64). Ausschnitt aus dem leicht generalisierten Gesamtplan der Mikulčicer Grabung 1:200.

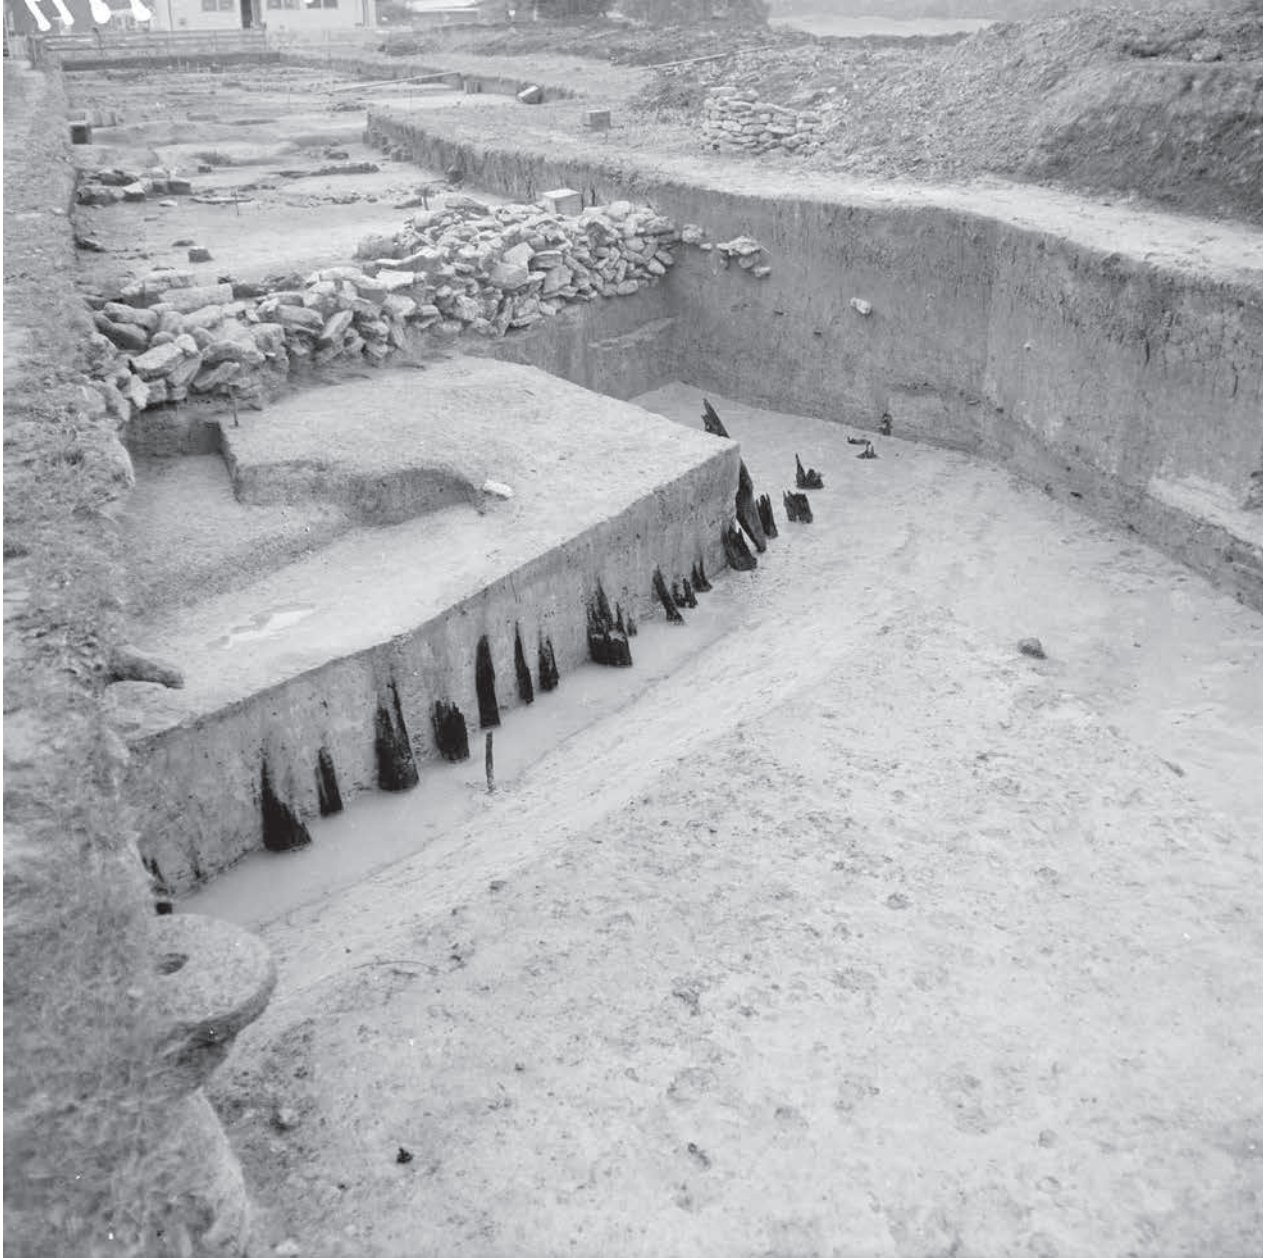
Abb. 21. Burgwall Mikulčice-Valy, „Flussbett 0“ (Grabungsfläche P 1963-64). Situation vor der Stirn der Wehrmauer mit der „unteren“ Pfostenlinie und dem weiter zum Flussbett leicht abfallendem Terrain. Rechts das Profil Ř2 durch das Vorfeld der Wehrmauer mit Fluss- und Überschwemmungssedimenten.

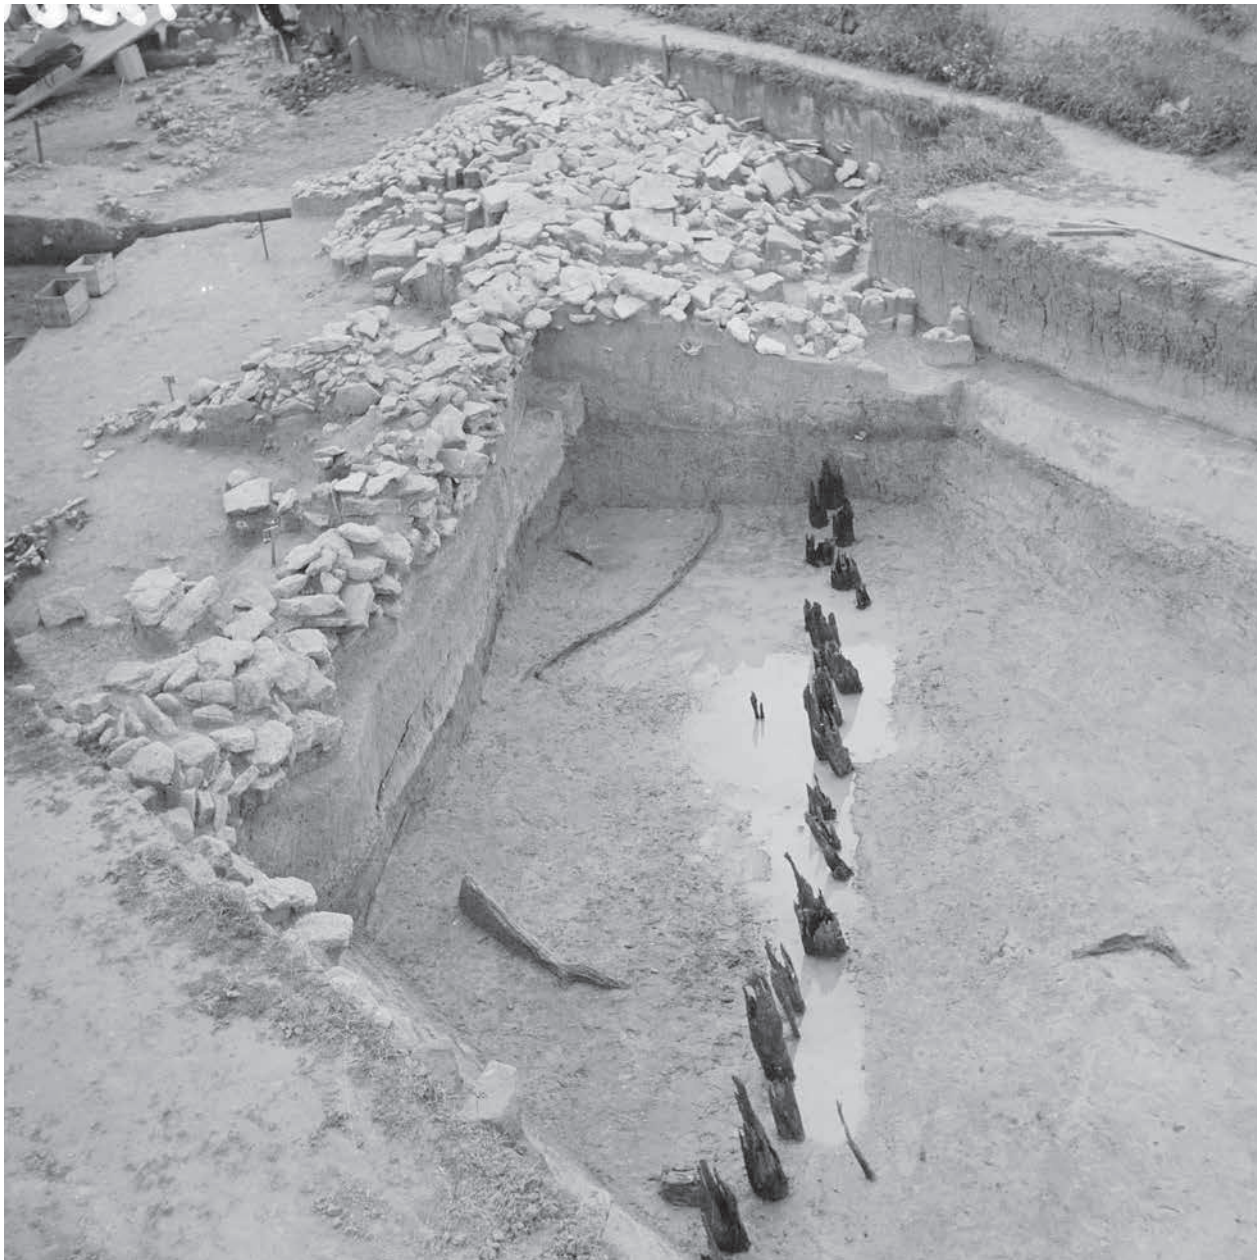
Abb. 22. Burgwall Mikulčice-Valy, „Flussbett 0“ (Grabungsfläche P 1963-64). Situation nach Vertiefen des Raums zwischen der Stirnmauer der Befestigung und der „unteren“ Pfostenlinie. Sichtbar sind die Hölzer, die zum einstigen Flussbett gehören, das versandet war oder zugeschüttet wurde; auf der so entstandenen Terrinkante wurde die großmährische Wehrmauer erbaut.

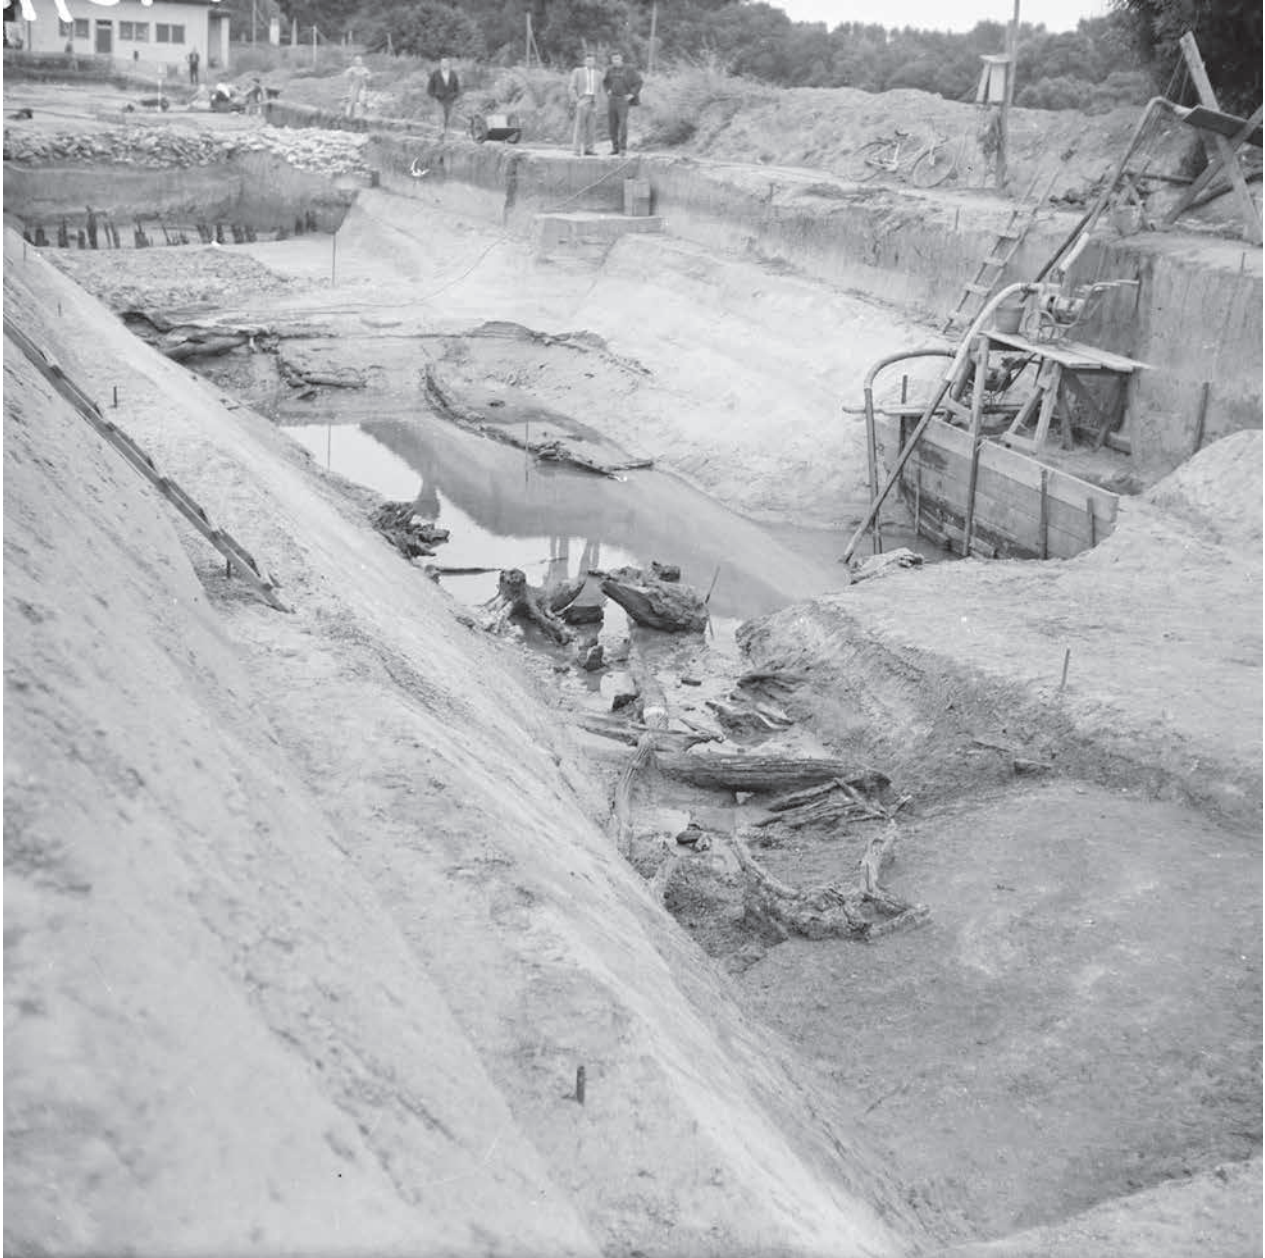
Abb. 23. Burgwall Mikulčice-Valy, „Flussbett 0“ (Grabungsfläche P 1963-64). Angeschwemmtes Holz im ehemaligen Flussbett. Wegen der Probleme mit dem Grundwasser gelang es nicht, die Flusssohle freizulegen.

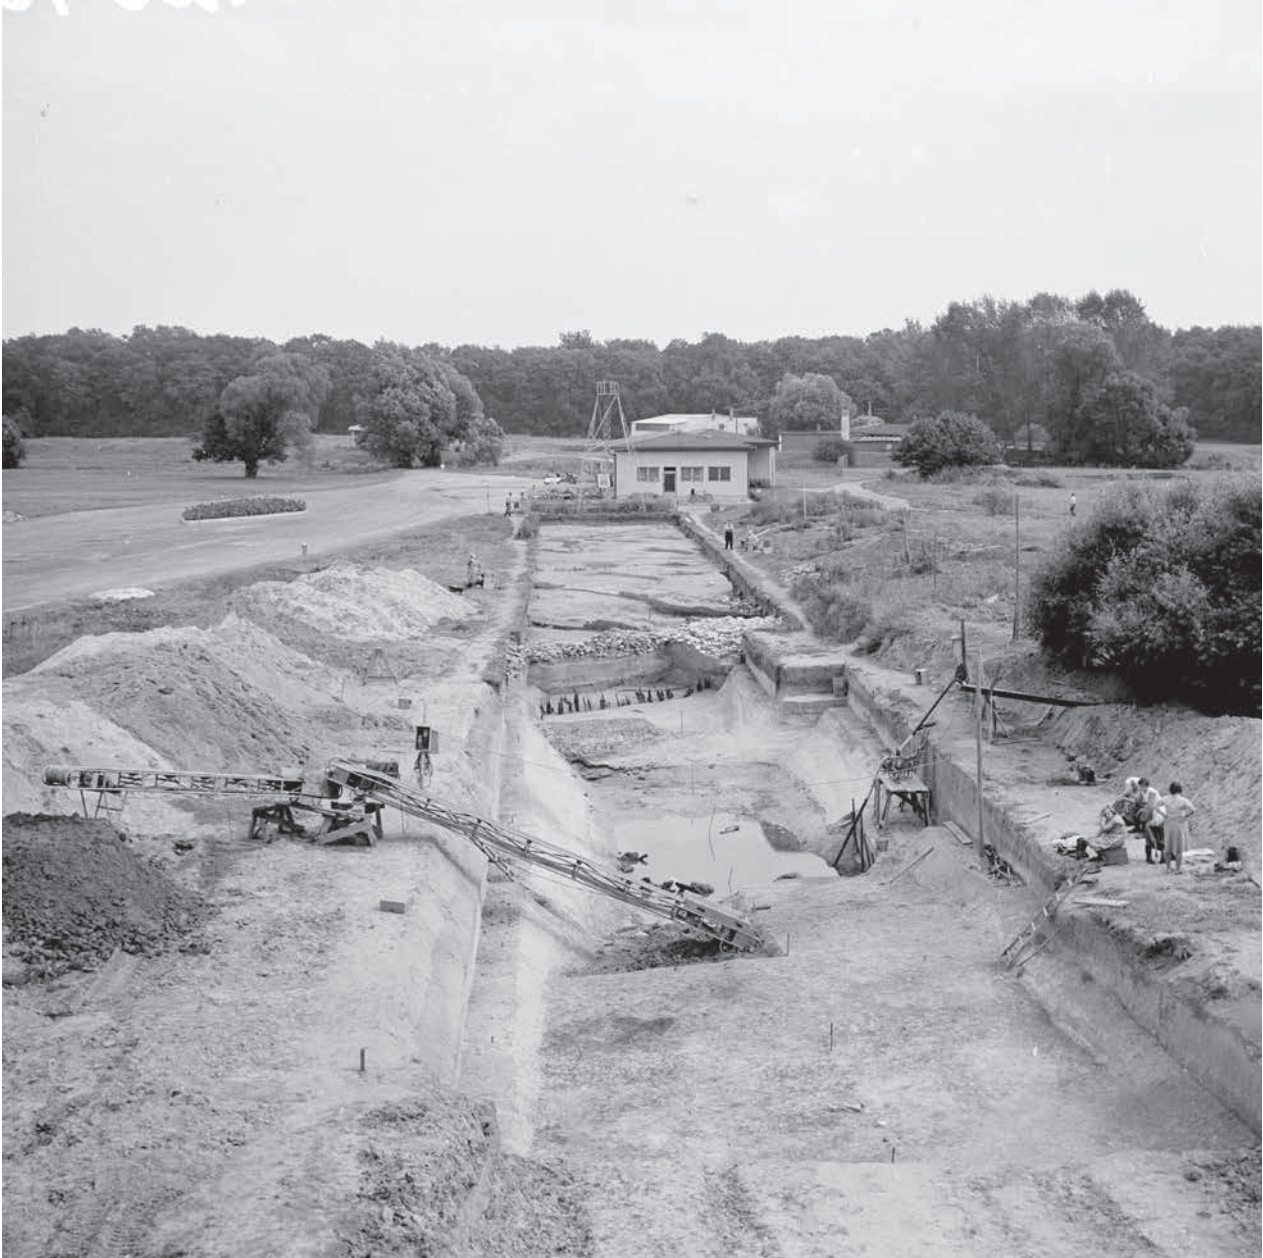
Abb. 24. Burgwall Mikulčice-Valy, „Flussbett 0“ (Grabungsfläche P 1963-64). Das fast vollständig ergrabene Flussbett im Jahre 1964.

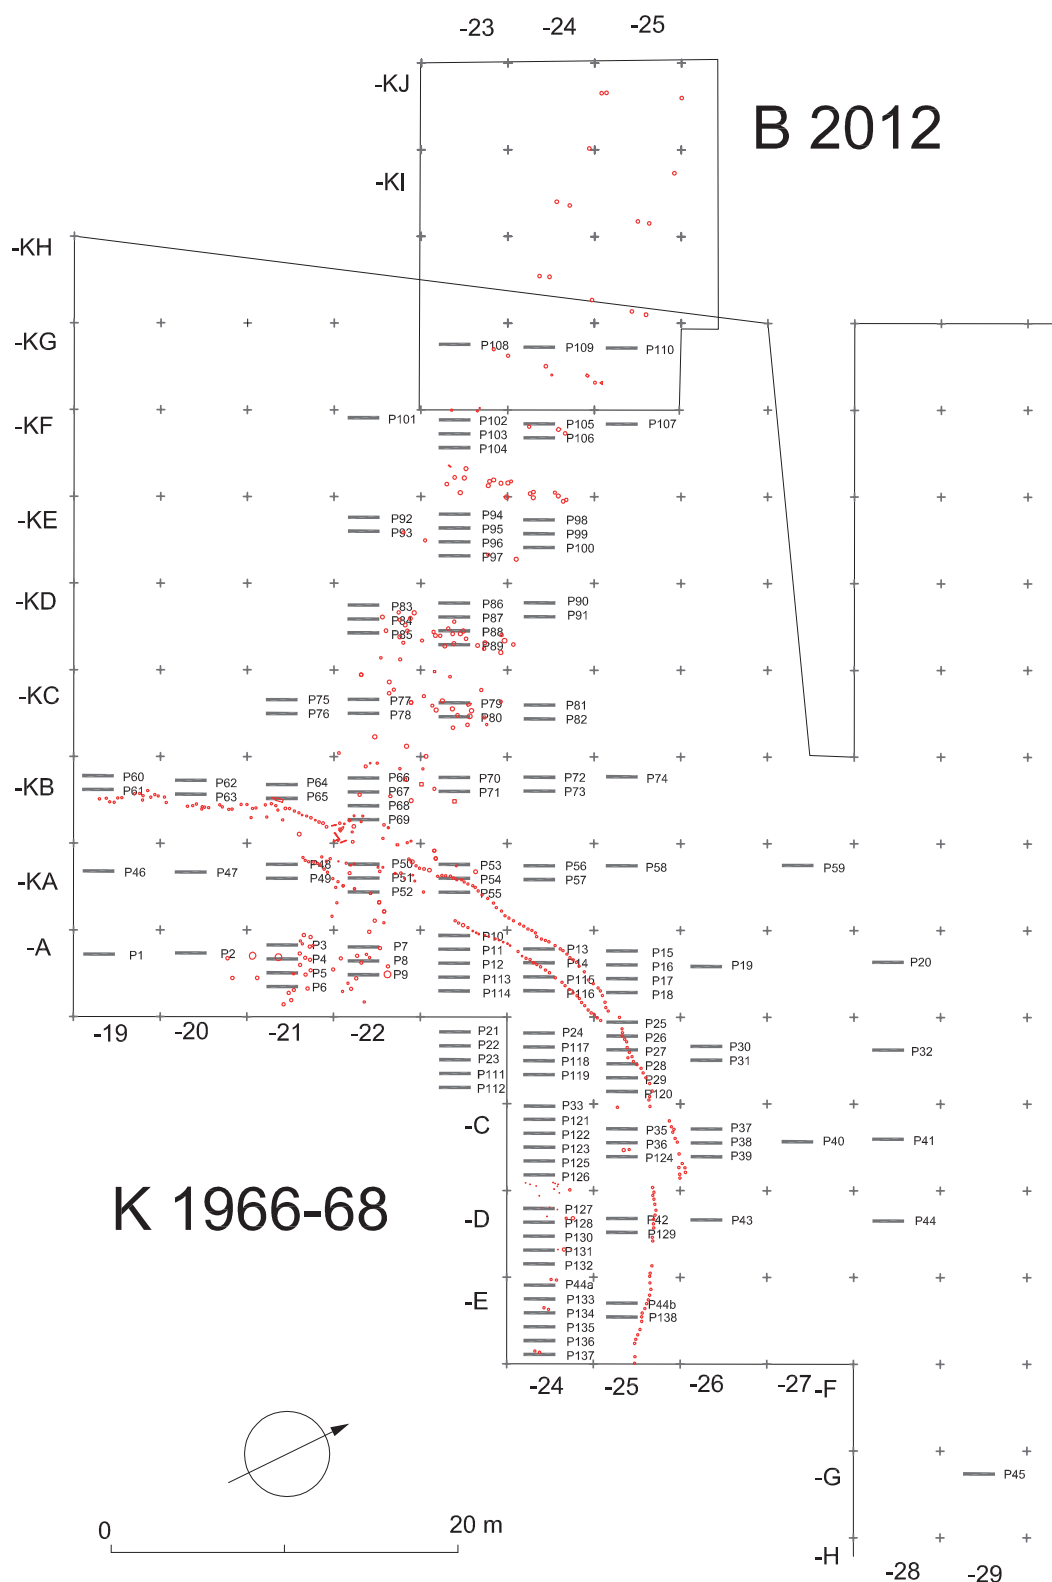
Abb. 29. Burgwall Mikulčice-Valy, „Flussbett 1“ (Grabungsflächen K 1966-68 und B 2012). Schematische Darstellung der Plandokumentation in den einzelnen Quadraten mit den Evidenznummern der einzelnen Pläne (P = plán/Plan). Die Pfosten als Orientierungspunkte sind rot gezeichnet (ebenso in den folgenden Abbildungen).

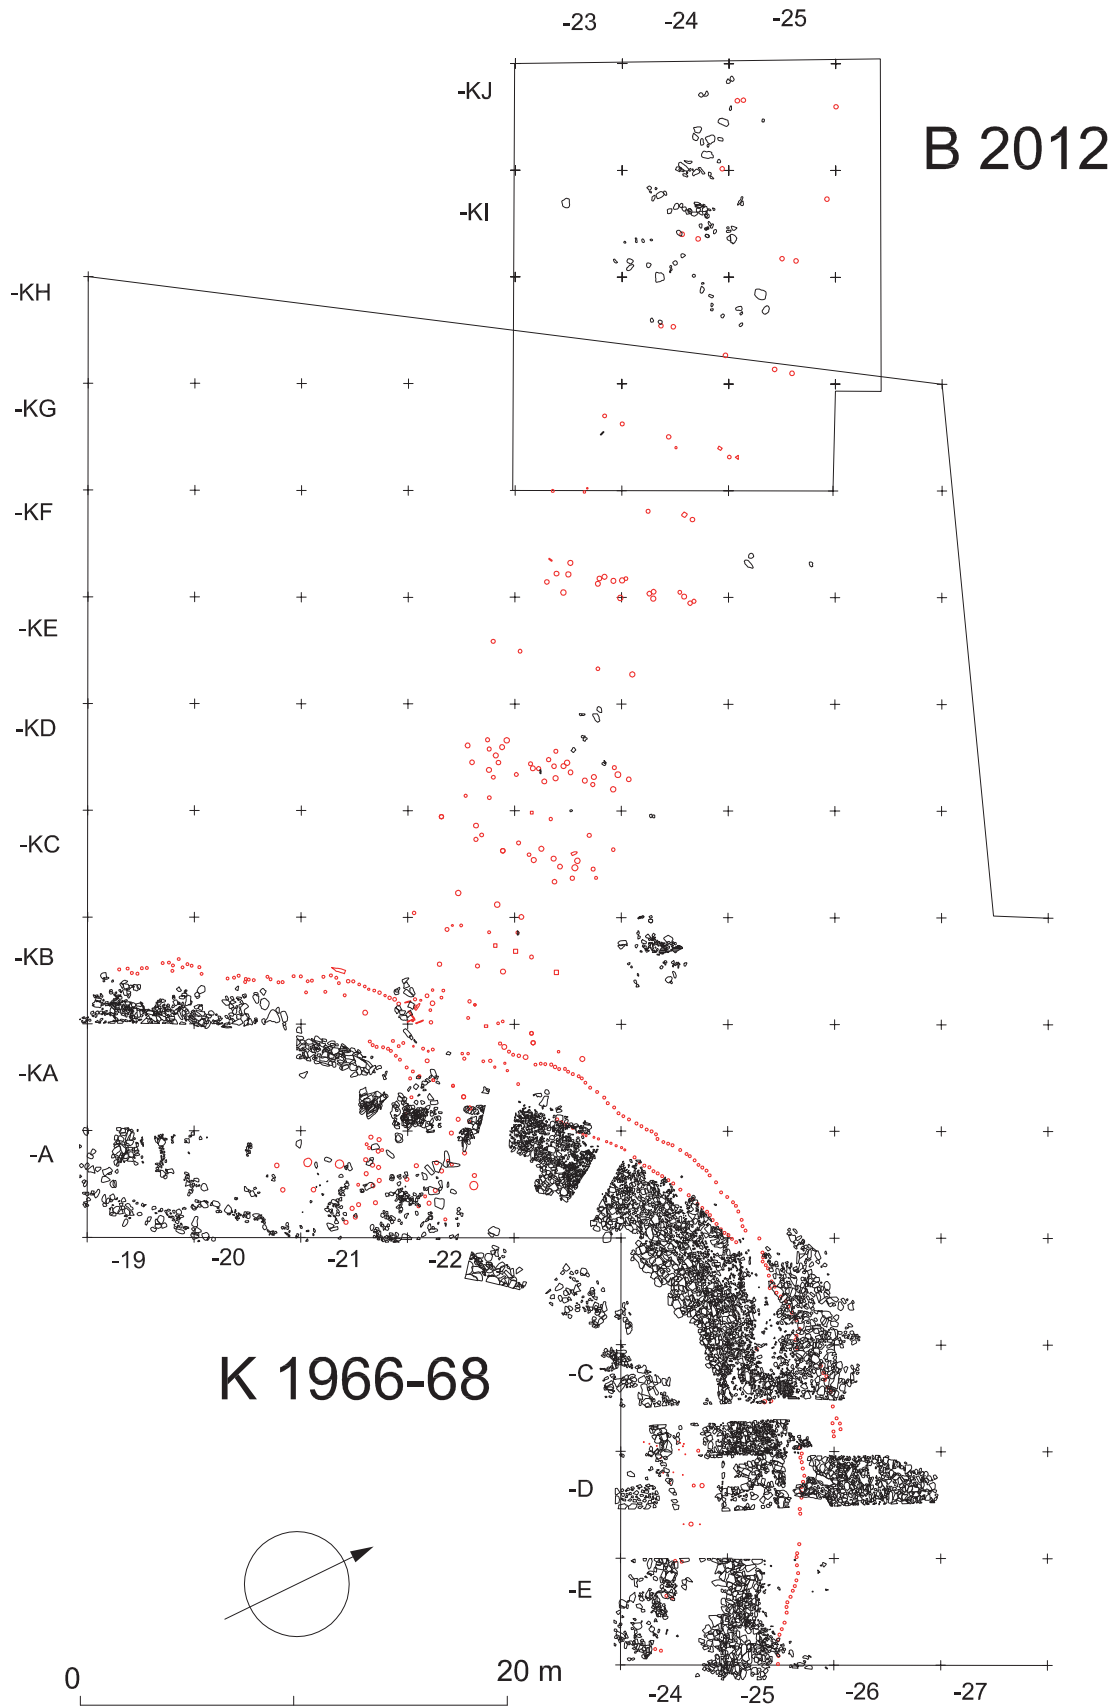
Abb. 30. Burgwall Mikulčice-Valy, „Flussbett 1“ (Grabungsflächen K 1966-68 und B 2012). Dokumentierte Steinschichten.

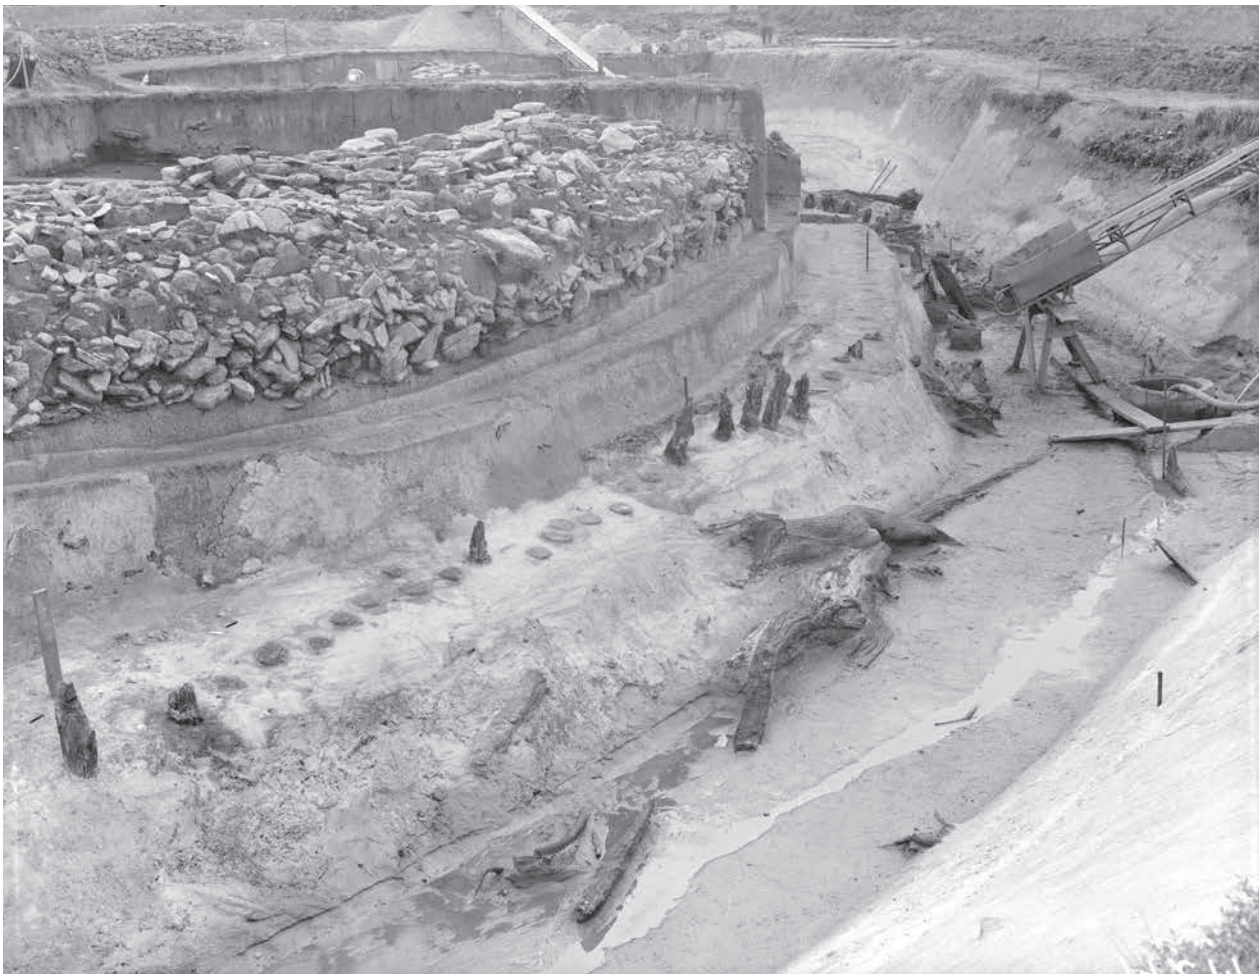
Abb. 38. Burgwall Mikulčice-Valy, „Flussbett 1“ (Grabungsfläche K 1966-68). „Graben“ vor der Stirn der Befestigungsmauer nach Einsturz der Querprofile bei der Flut 25.7.1966 und dem folgenden Putzen.

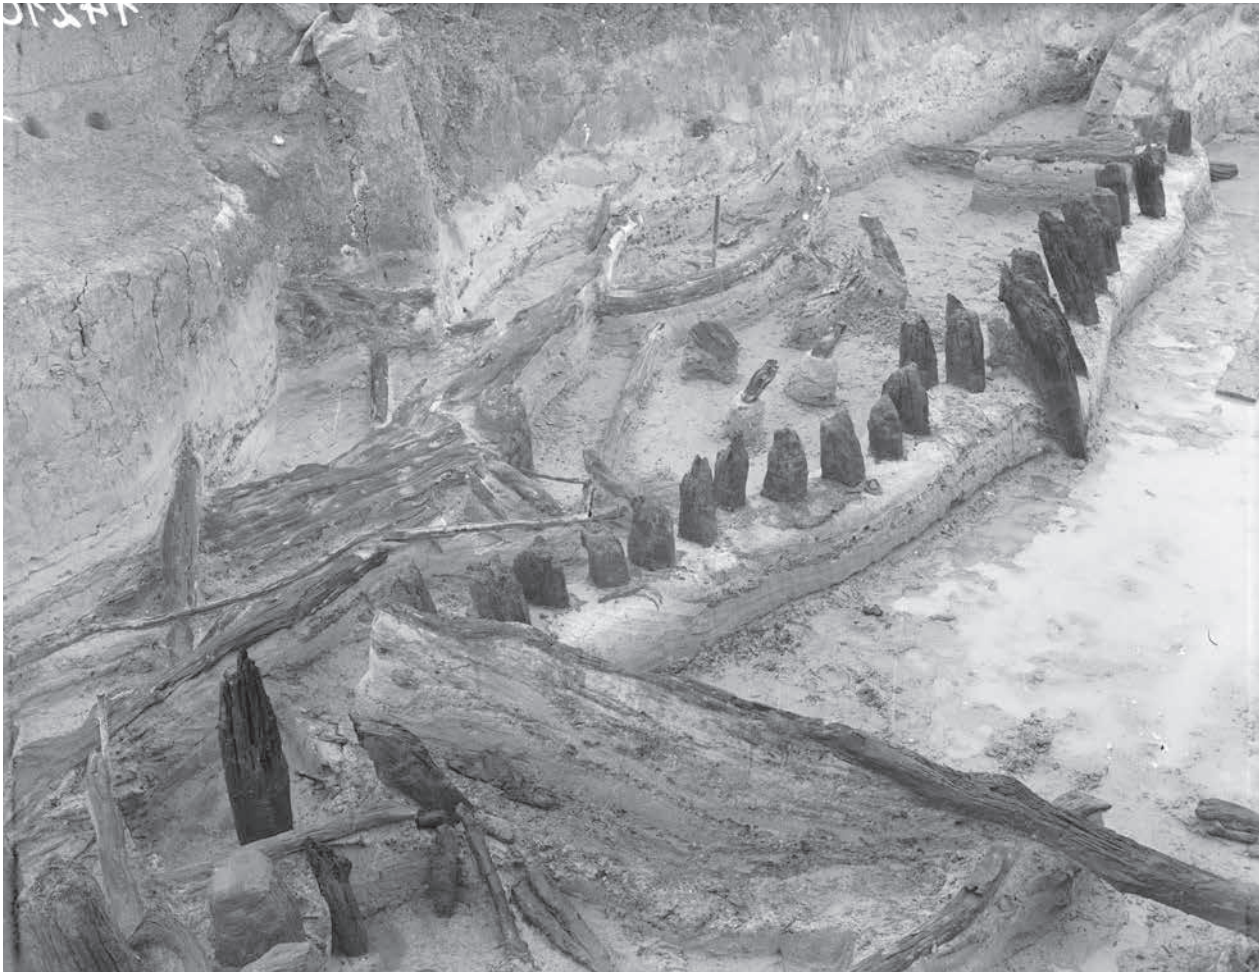
Abb. 39. Burgwall Mikulčice-Valy, „Flussbett 1“ (Grabungsfläche K 1966-68). Angeschwemmtes Holz beidseits der „unteren“ Palisade. Das Holz im Raum zwischen der Wehrmauer und der „unteren“ Pfostenlinie gehört zu den Ablagerungen, die älter als die Befestigung sind.

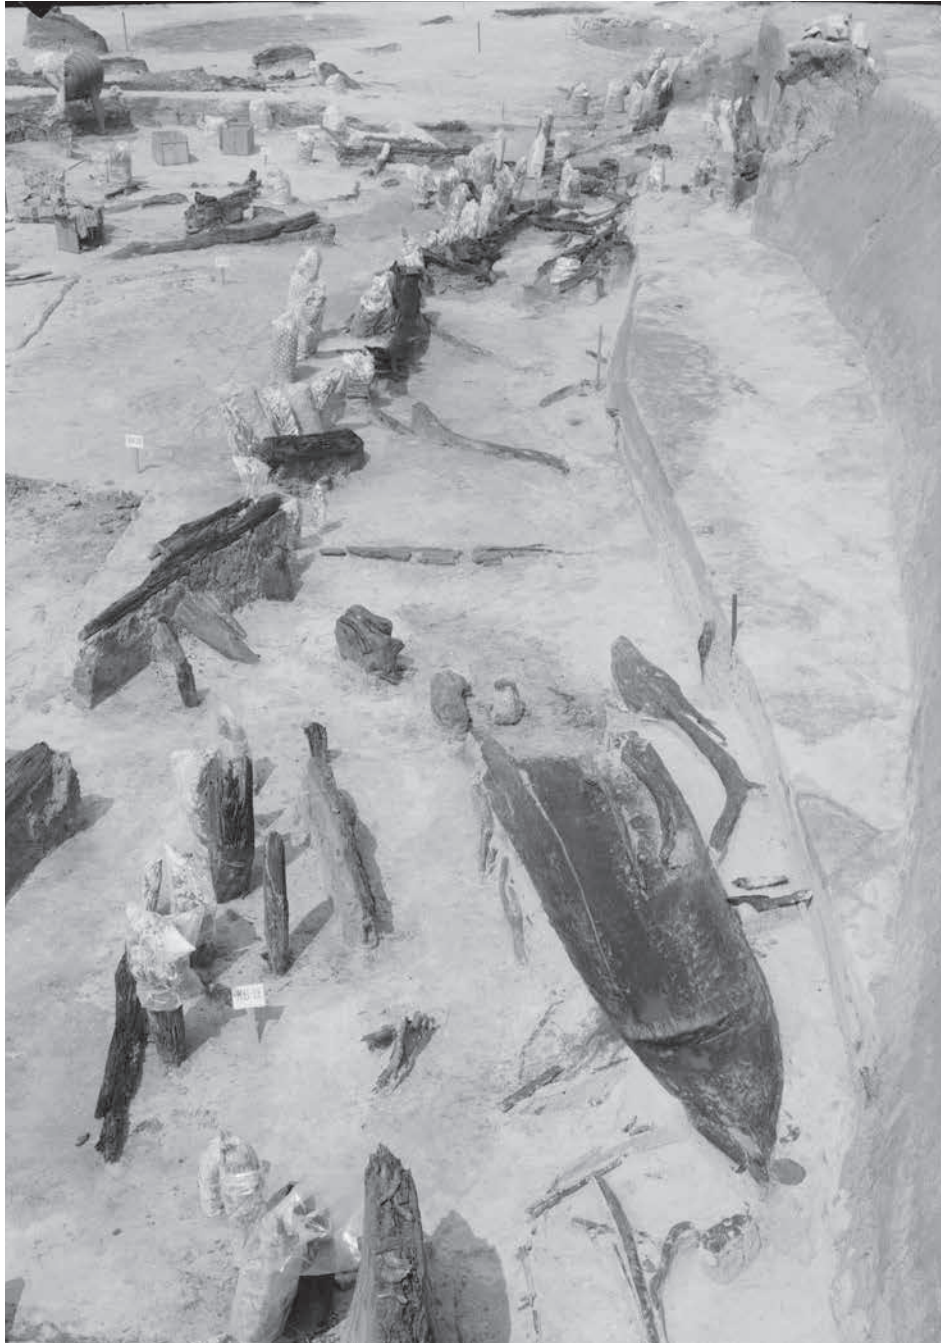
Abb. 40. Burgwall Mikulčice-Valy, „Flussbett 1“ (Grabungsfläche K 1966-68). Im Raum zwischen der Wehrmauer und der „unteren“ Palisade fand man das Fragment eines Bootes (Nr. 1 in Mikulčice).

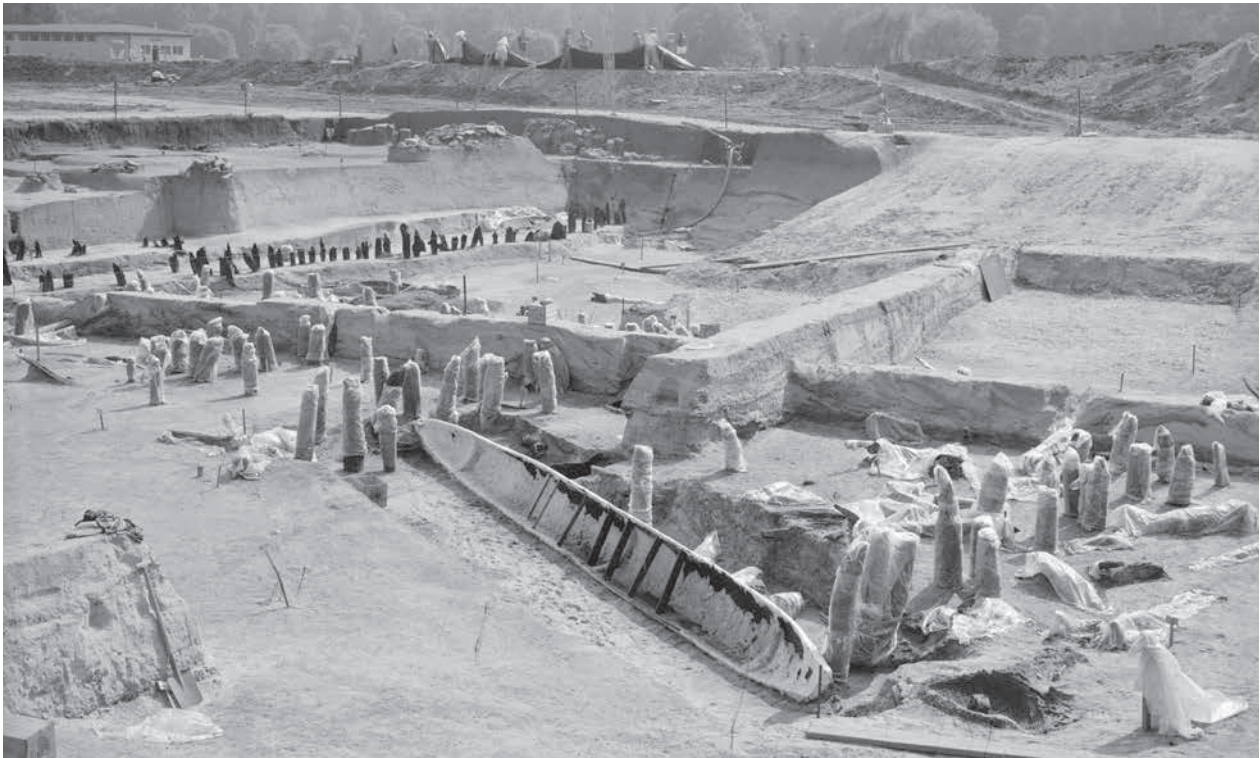
Abb. 41. Burgwall Mikulčice-Valy, „Flussbett 1“ (Grabungsfläche K 1966-68). Tragende Konstruktion der Brücke Nr. 1 mit dem gegen die Brückenpfosten gedrücktem „unterem“ Boot Nr. 3. Im Hintergrund die „untere Palisade“, darüber die Terrainkante mit der bei der Flut abgestürzten Steinmauer.

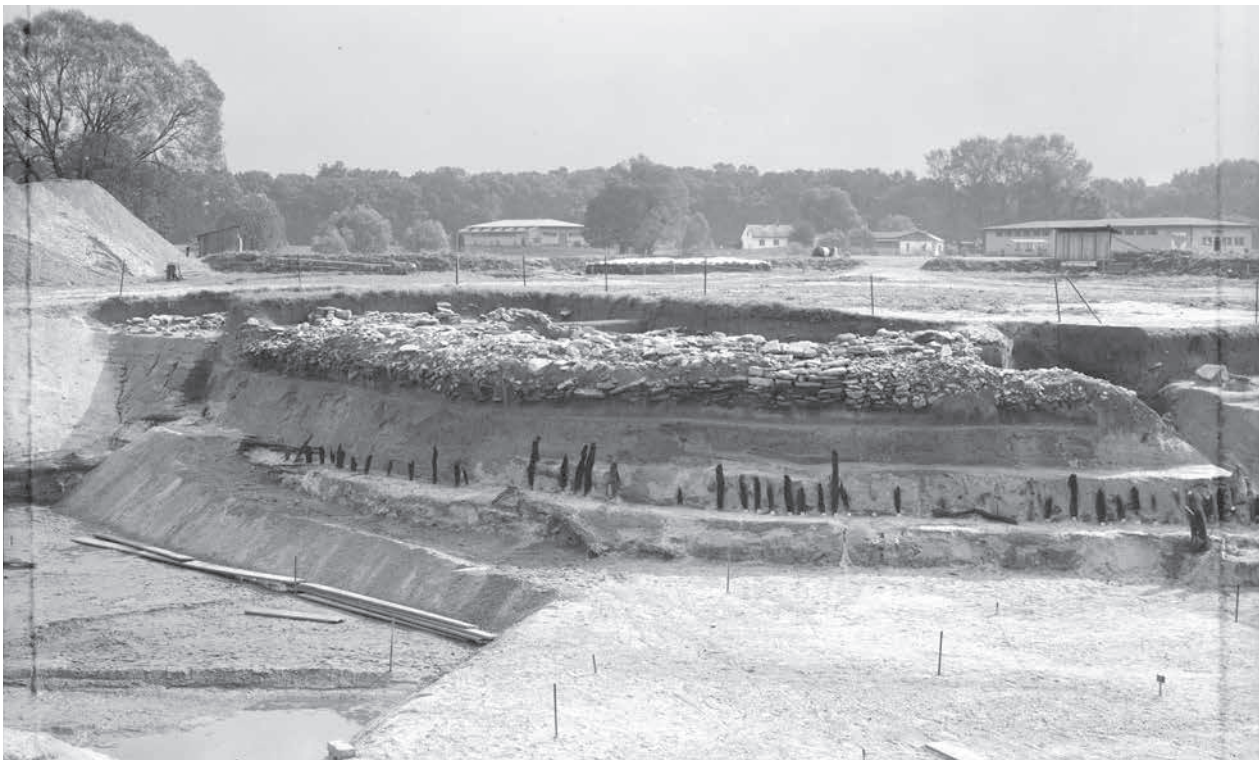
Abb. 42. Burgwall Mikulčice-Valy, „Flussbett 1“ (Grabungsfläche K 1966-68). NO-Teil der Befestigung mit „unterer Palisade“. Im Hintergrund der mittlere Teil der Befestigung.

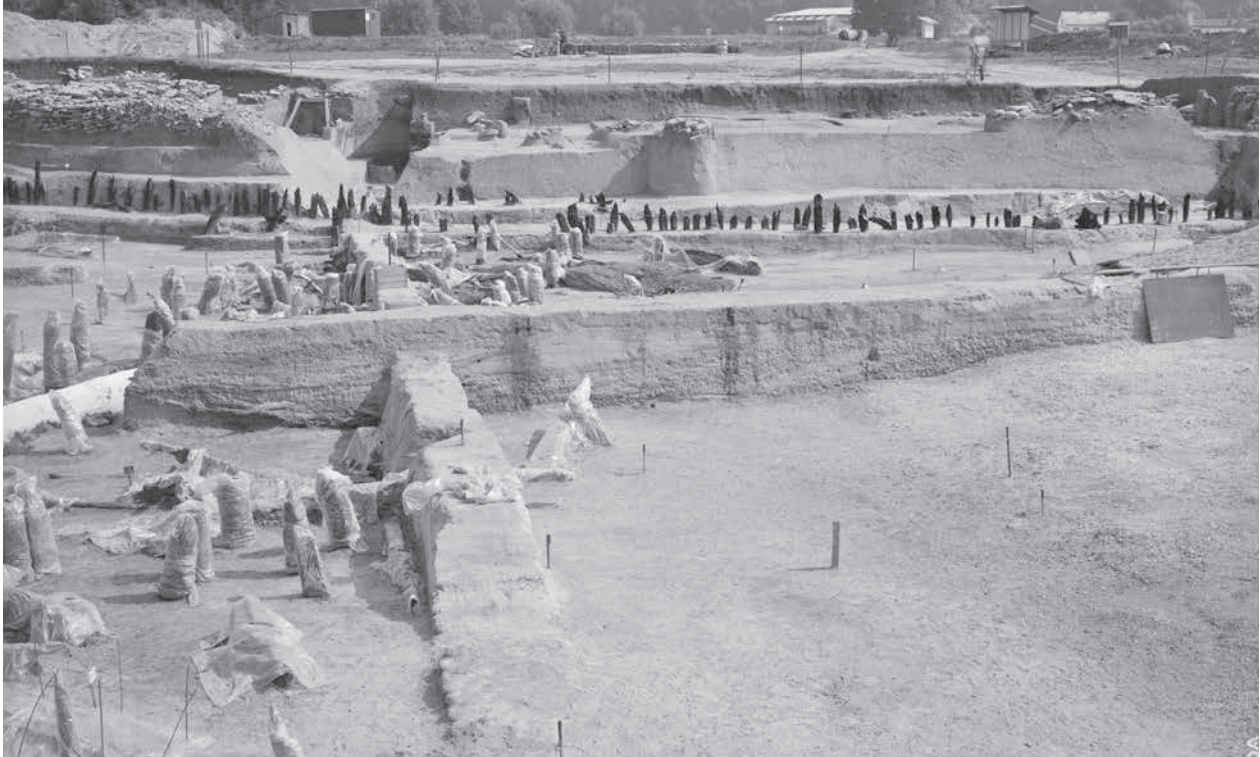
Abb. 43. Burgwall Mikulčice-Valy, „Flussbett 1“ (Grabungsfläche K 1966-68). „Kreuzprofil“ im Flussbett und Brückenpfosten.

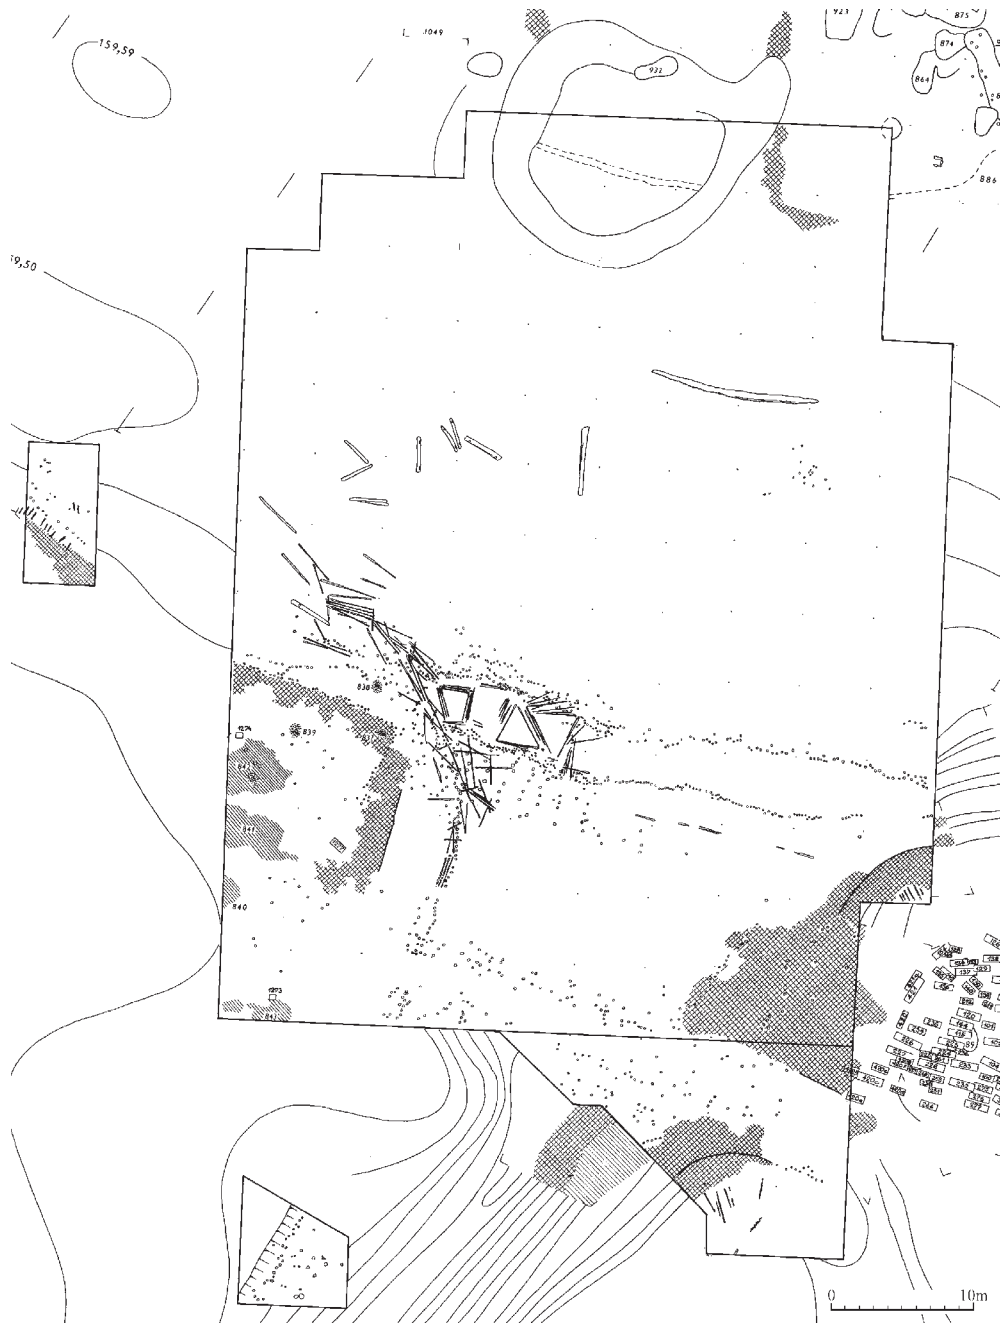
Abb. 54. Burgwall Mikulčice-Valy, „Flussbett 2“ (Grabungsflächen K 1972-75 und R 1979-80). Ausschnitt aus dem leicht generalisierten Gesamtplan der Mikulčicer Grabung 1:200.
