Grabungen im Bereich der ehemaligen Flussarme in Mikulčice

**FLUSSARCHÄOLOGIE IN MIKULČICE  
(FAM)  
Band 1**

ARCHEOLOGICKÝ ÚSTAV  
AKADEMIE VĚD ČESKÉ REPUBLIKY, BRNO, v. v. i.  
BRNO 2014

**GRABUNGEN  
IM BEREICH DER EHEMALIGEN FLUSSARME  
IN MIKULČICE**

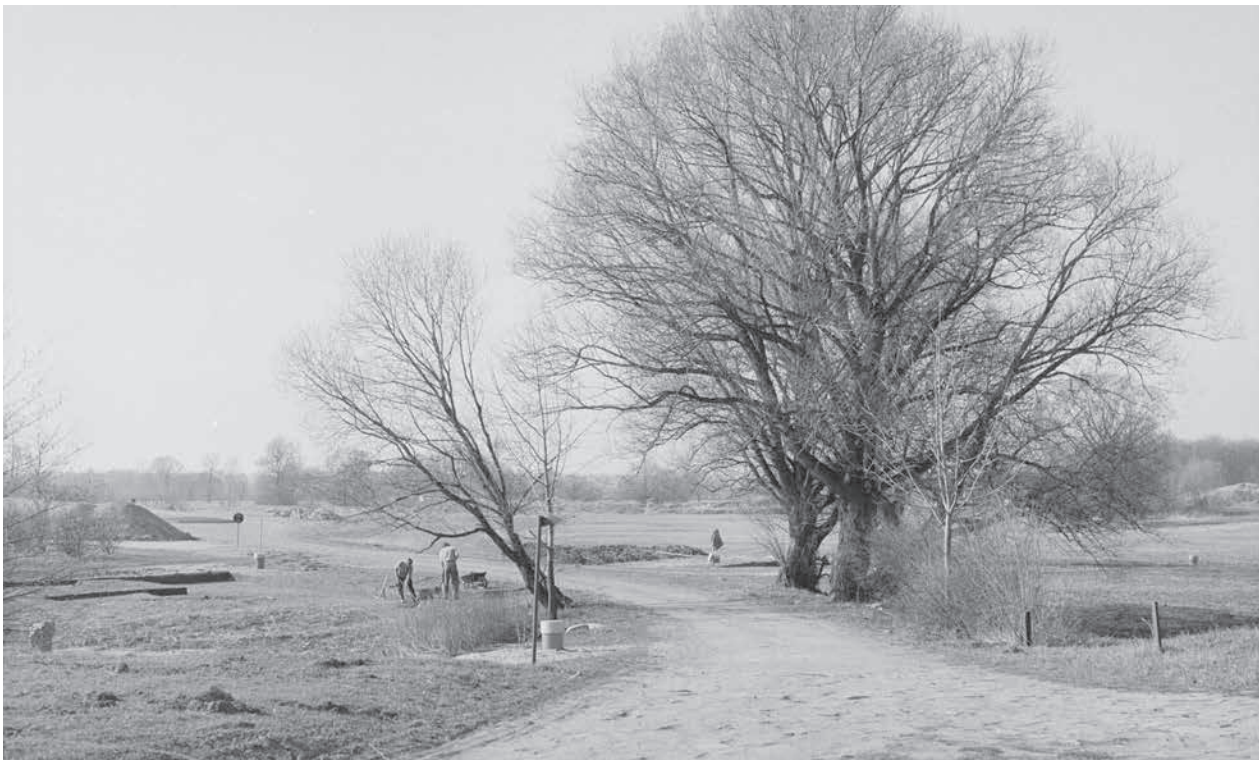
Abb. 56. Burgwall Mikulčice-Valy, „Flussbett 2“ (Grabungsfläche K 1972-75). Der „alte Weg“ von der Hauptburg über die Vorburg in Richtung auf das Dorf Mikulčice. Vorn die neu errichteten Entwässerungsbrunnen.

Vor Beginn der Grabung musste der erwähnte Weg, der durch den Südteil der einzurichtenden Grabungsfläche K 1972-75 führte, nach Süden in das Gelände außerhalb der Grabungsfläche verlegt werden; zu diesem Zweck wurde ein neuer Damm in Richtung NW-SO über den Graben zwischen Haupt- und Vorburg aufgeschüttet (Abb. 56, 57). Hinsichtlich der Wegeentwicklung erscheint es bemerkenswert,

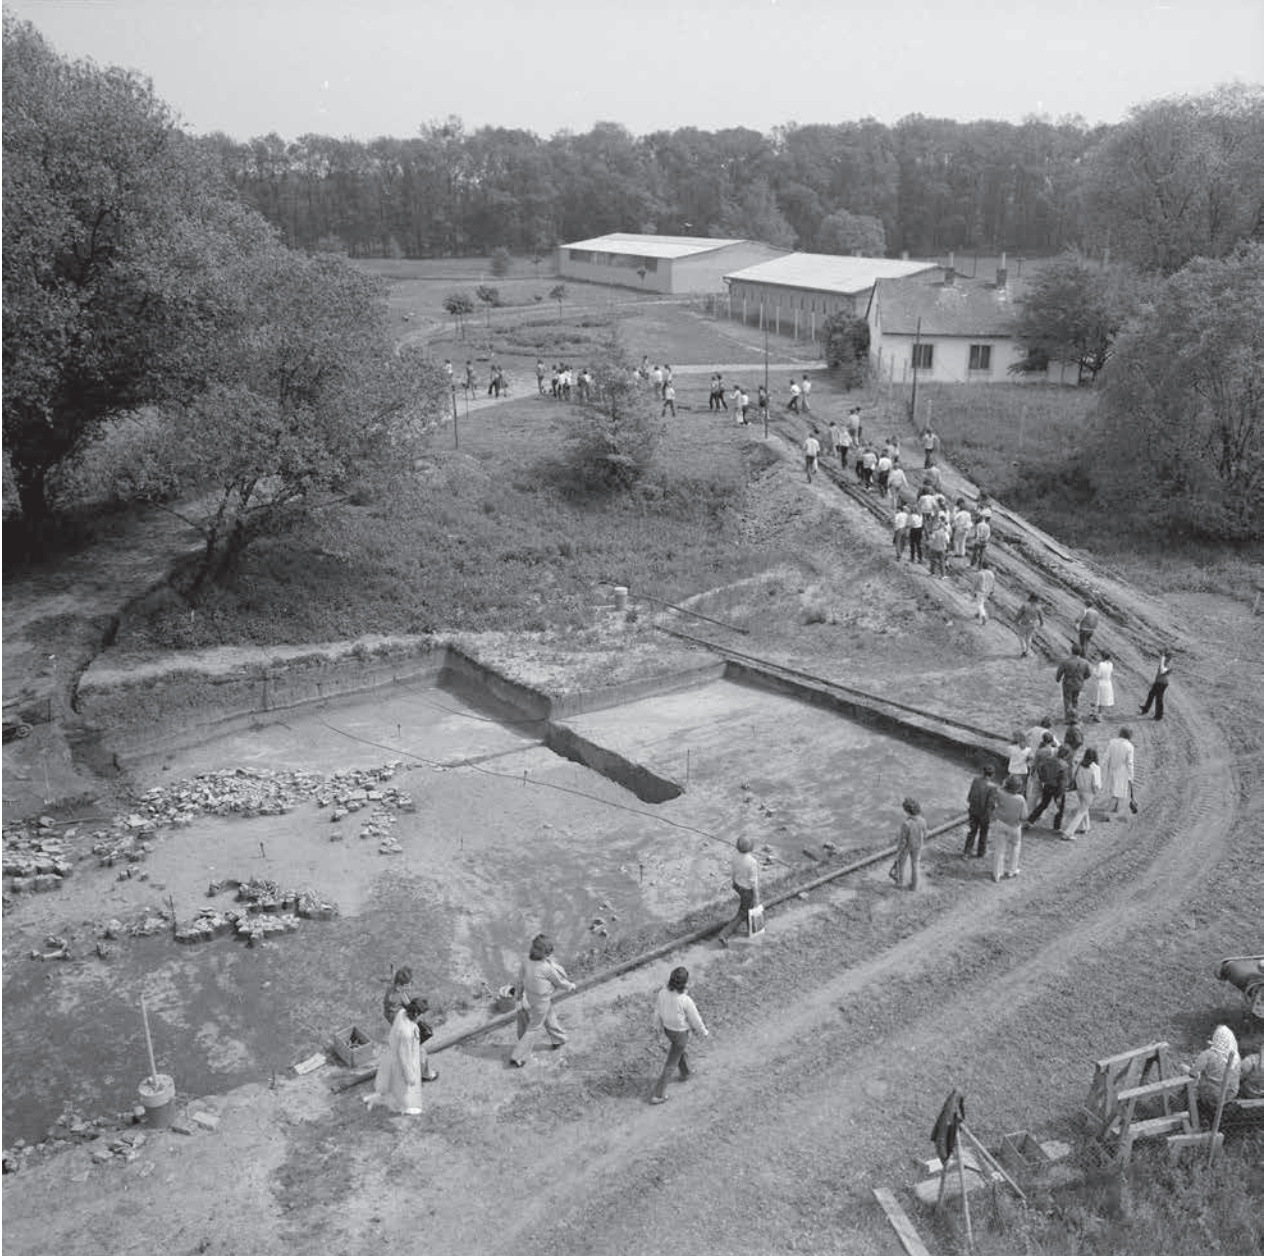
Abb. 57. Burgwall Mikulčice-Valy, „Flussbett 2“ (Grabungsfläche K 1972-75). Der „alte“ unterbrochene Weg (links) und der neue, südlich um die Grabung herum führende Weg (rechts), für den ein Damm durch den Graben aufgeschüttet wurde. Hinten rechts die alte archäologische Basis, dahinter ein provisorischer Bau über dem Basilika-Fundament.

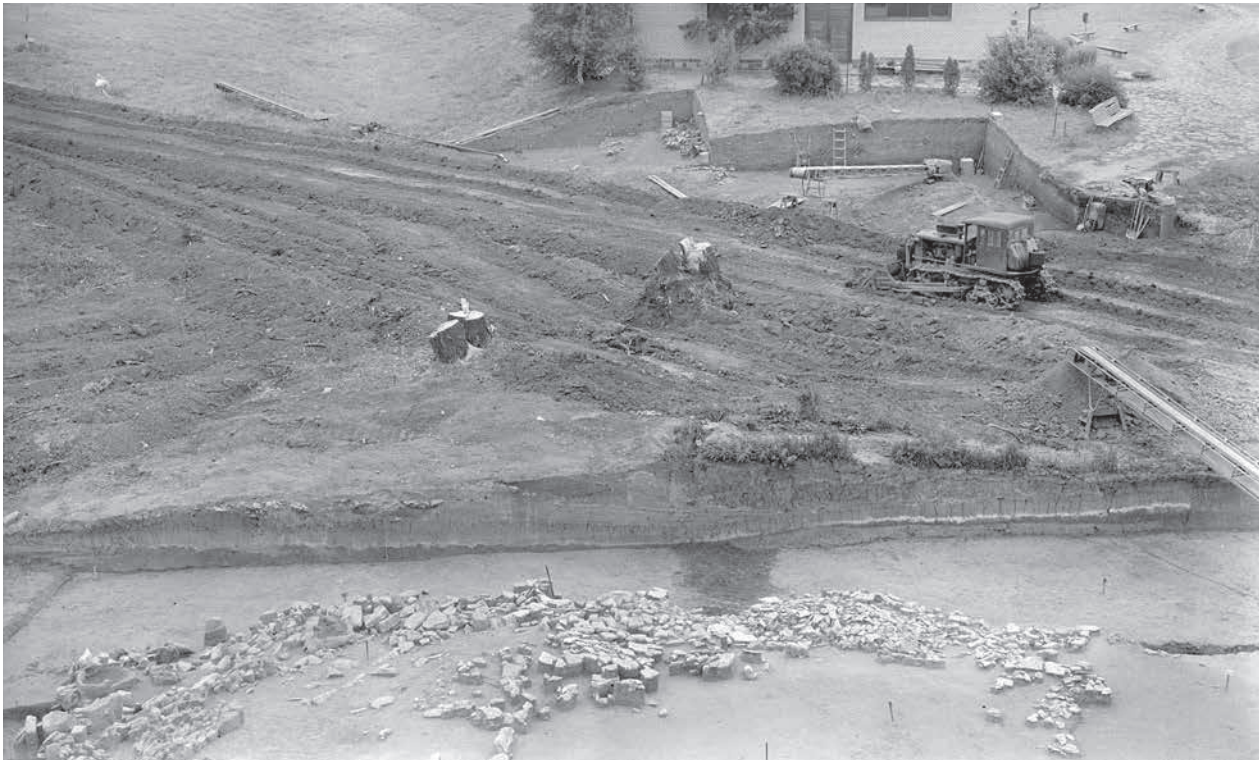
Abb. 58. Burgwall Mikulčice-Valy, „Flussbett 2“ (Grabungsflächen K 1972-75). Erste Phase der Grabung im Jahre 1972. Die zwei einander gegenüberliegenden Flächen an der Mündung des Grabens – die eine auf der Terrainkante der Vorburg (vorn), die andere am Rande der Hauptburg (vor dem Pavillon der II. Kirche). Dazwischen erfolgt die maschinelle Beseitigung der Oberflächenschicht im Graben.

burg aufzuspüren. In der folgenden Phase der Grabung hat man den Raum zwischen diesen beiden Flächen im Bereich des Grabens aufgedeckt, so dass ein zusammenhängendes freigelegtes Areal im ganzen Südteil der Grabungsfläche K 1972-75 entstand (Abb. 58, 59). Gleichzeitig mit diesen Feldarbeiten erfolgte die Einrichtung eines Entwässerungssystems für die bevorstehende Grabung im Bereich des Flussbetts (KLANICA 1973, 51–52).

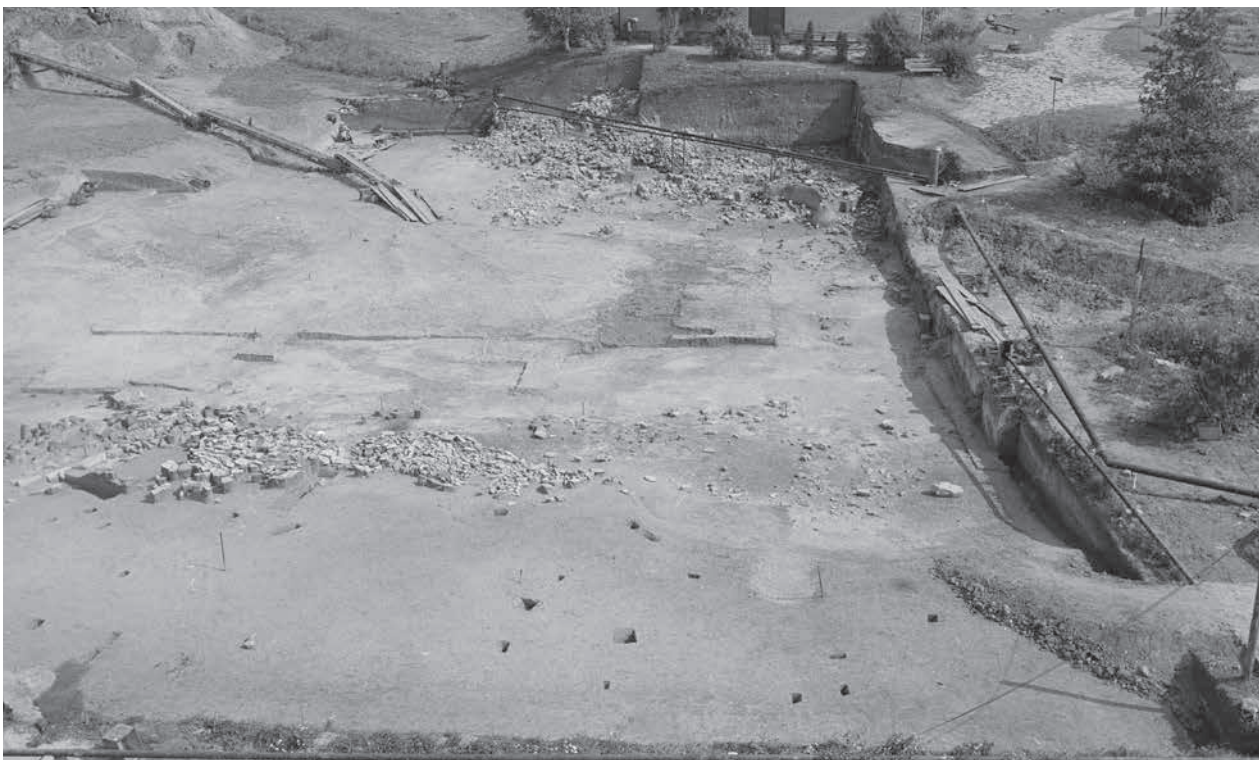
Abb. 59. Burgwall Mikulčice-Valy, „Flussbett 2“ (Grabungsfläche K 1972-75). Nach Vereinigung der beiden Seitenflächen entstand eine Gesamtfläche an der Grenze der Mündung des Grabens in das Flussbett. In dieser Phase wurden im Jahre 1972 die beiden Befestigungen und die Verfüllung des Grabens weiter abgetragen.

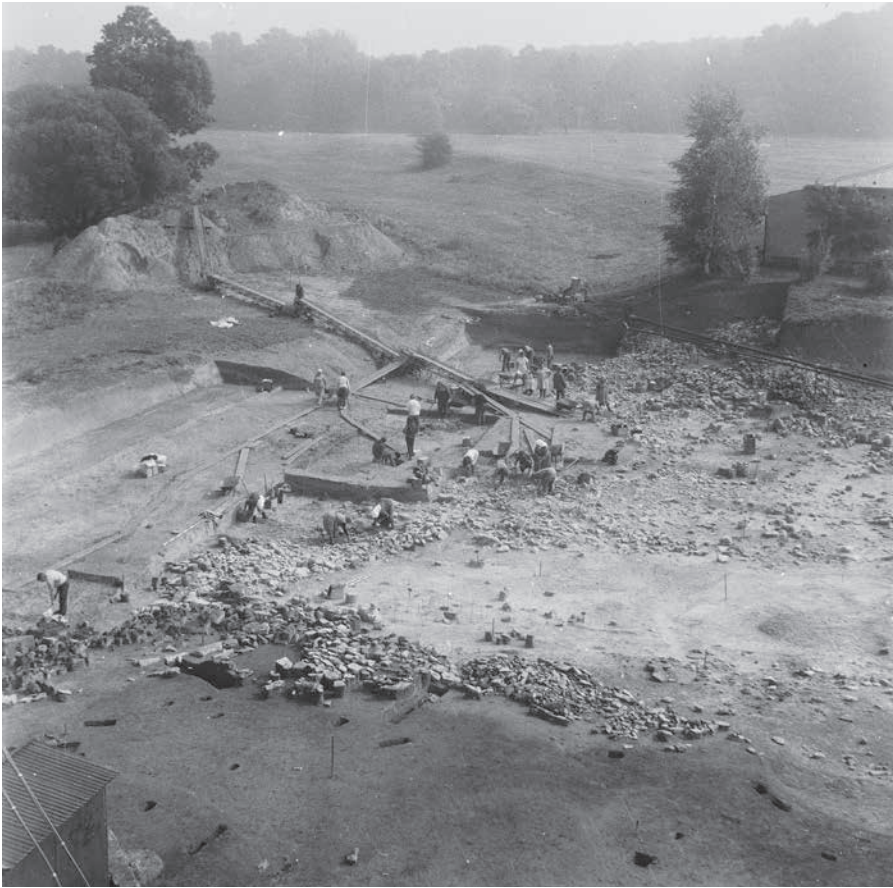
Abb. 60. Burgwall Mikulčice-Valy, „Flussbett 2“ (Grabungsfläche K 1972-75). Vorübergehende Nordgrenze der Grabungsfläche im Jahre 1972. Der W-O orientierte Steinschutt aus der Barriere vor der Mündung des Grabens wird geputzt.

Schon während der Grabung 1972 hatte sich gezeigt, dass in den Quadratreihen -13 und -14 am Nordrand der damals aufgedeckten Fläche in ca. 150 cm Tiefe Überreste einer W-O orientierten, beide Ufer der Grabenmündung miteinander „verbindenden“ Steinkonstruktion verliefen (Abb. 60). Auf diesen Raum konzentrierte sich die Aufmerksamkeit im Jahre 1973. Es stellte sich heraus, dass es sich um eine auf der Sohle des Flussbetts erbaute Barriere aus mit Steinen

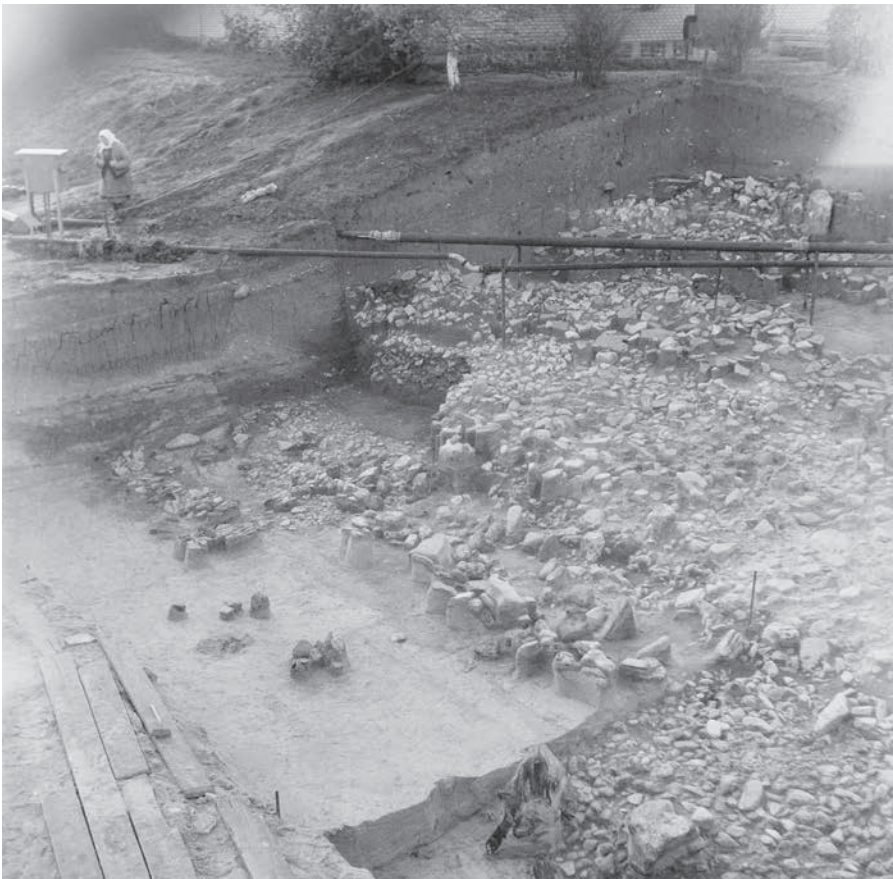
Abb. 61. Burgwall Mikulčice-Valy, „Flussbett 2“ (Grabungsfläche K 1972-75). Der Steinschutt aus der Befestigung der Hauptburg (rechts oben) geht in den Schutt aus der Barriere über.

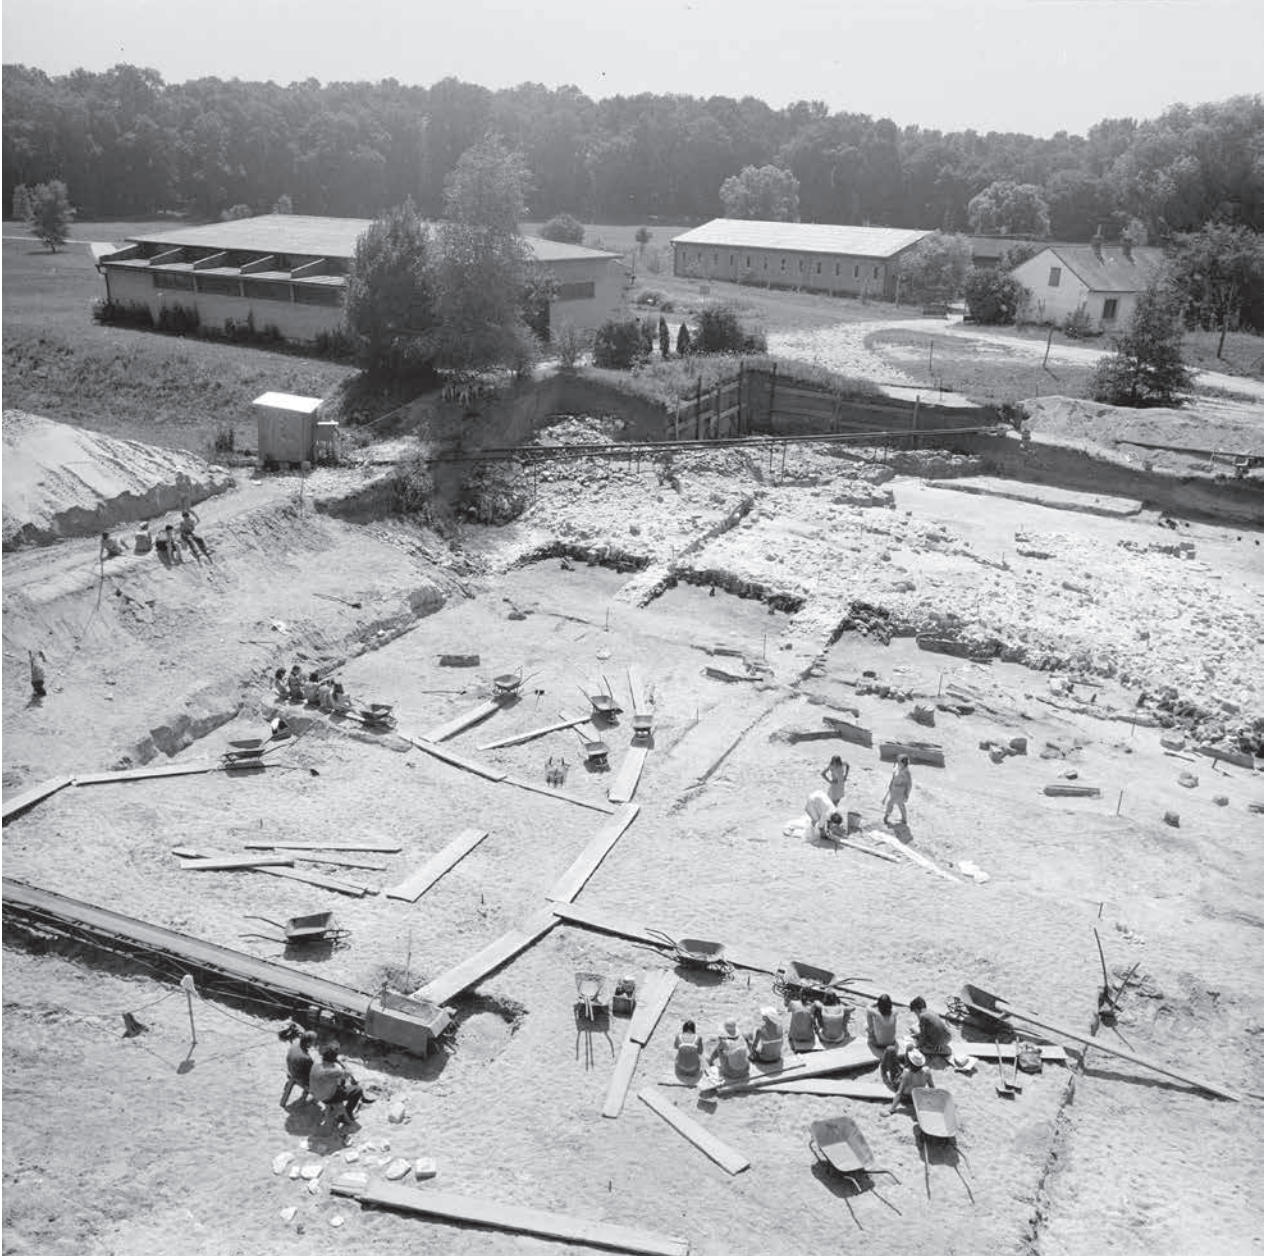
Abb. 62. Burgwall Mikulčice-Valy, „Flussbett 2“ (Grabungsfläche K 1972-75). Gesamtblick auf den Ostteil der Fläche.

gefüllten Holzkammern handelt. Dort, vor allem im W-Teil des untersuchten Raums, entdeckte man unter dem Grundwasserspiegel umfangreiche Baureste und viele bewegliche Gegenstände aus Holz. Außerdem wurde der nördlich der Barriere der Bereich des Flussbetts selbst bis zum N-Ufer aufgedeckt (Abb. 62–64). Es handelte sich um die Quadrate der Reihen -15 bis -17. Am Südrand der Grabungsfläche fand sich auf der Sohle des Grabens die Pfostenkonstruktion der „zweiten“ Brücke (KLANICA 1974, 56–57).

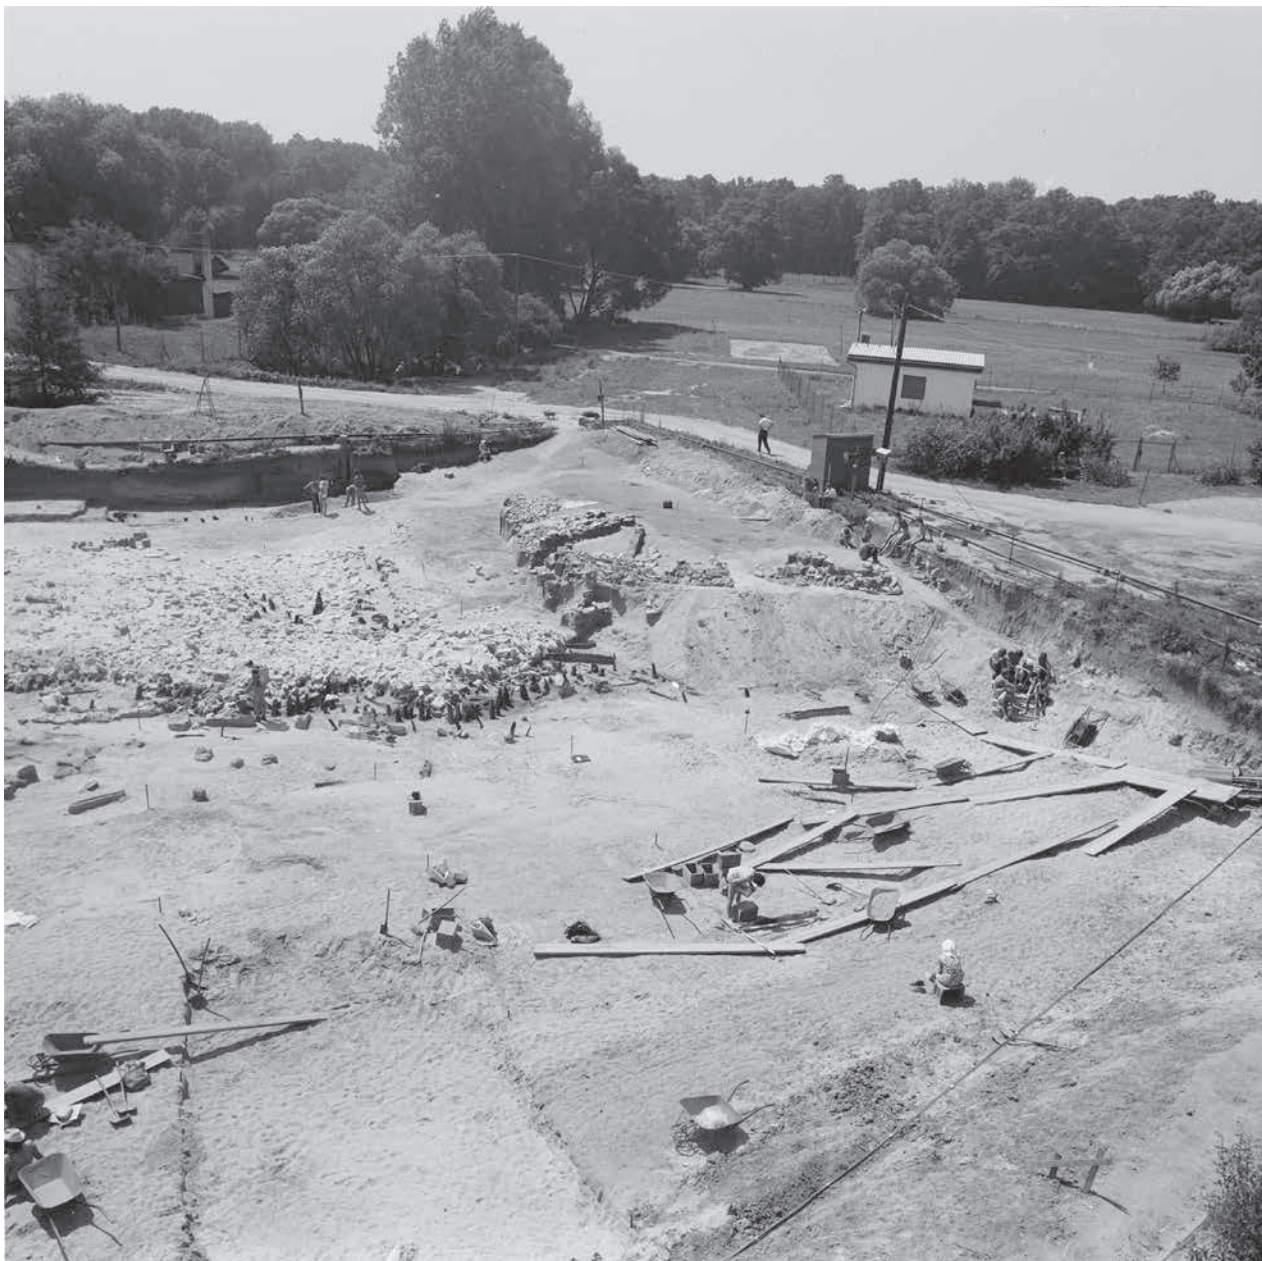
Abb. 63. Burgwall Mikulčice-Valy, „Flussbett 2“ (Grabungsfläche K 1972-75). Gesamtblick auf den Westteil des Flussbetts mit angeschwemmtem Holz.

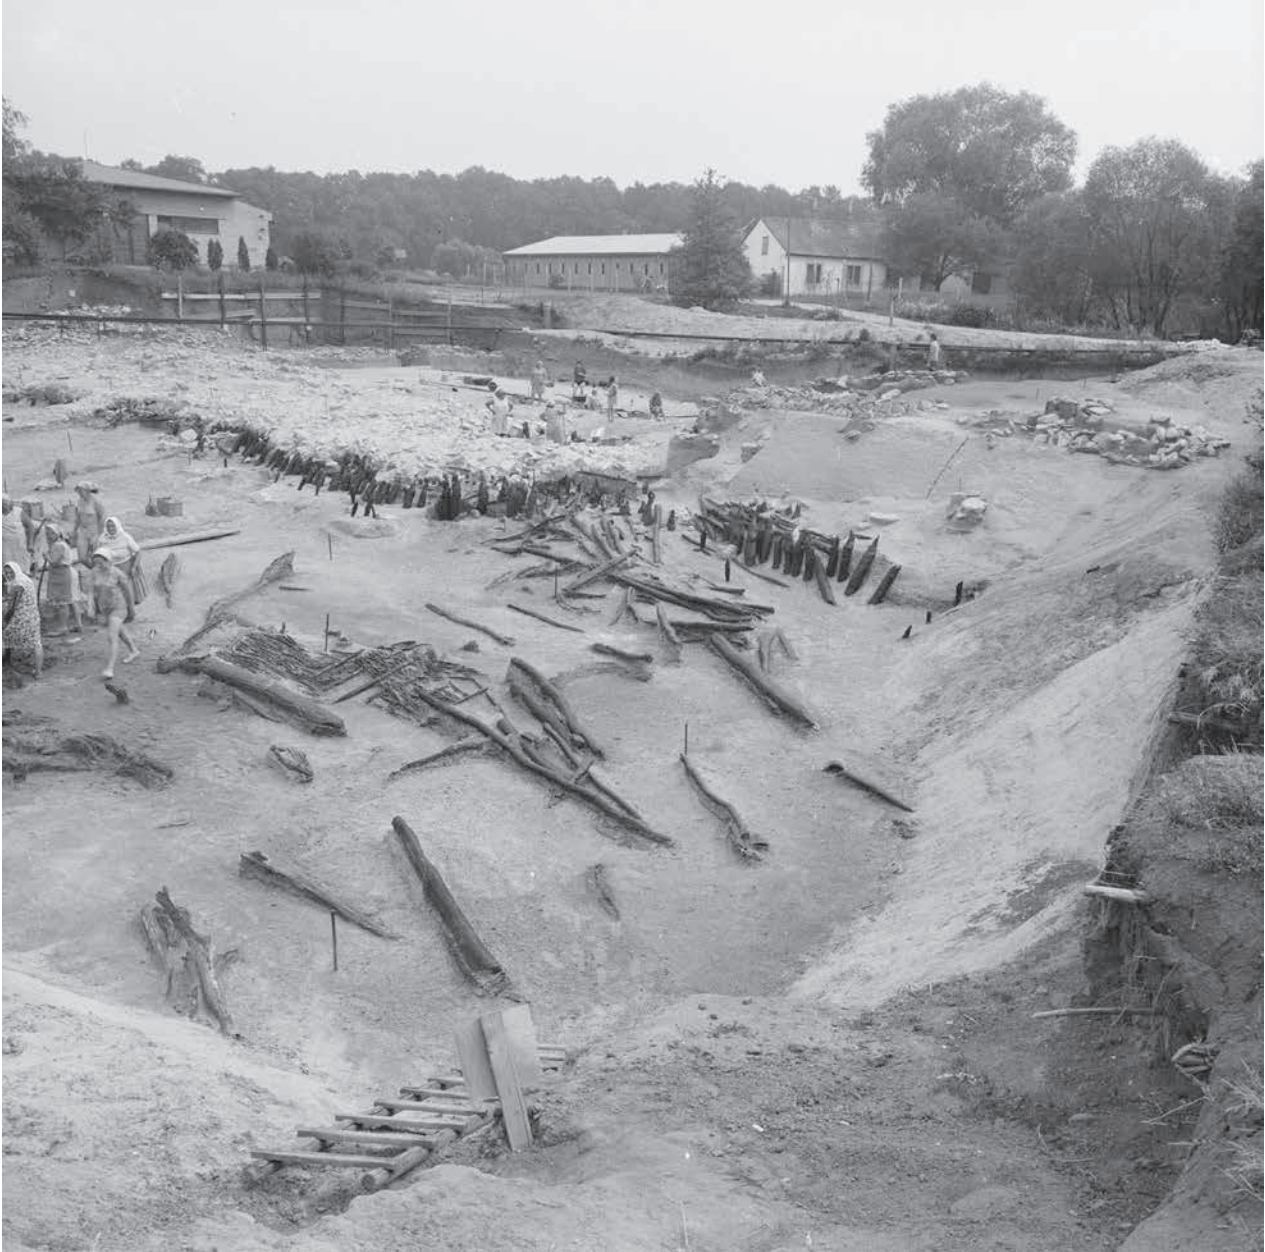
Abb. 64. Burgwall Mikulčice-Valy, „Flussbett 2“ (Grabungsfläche K 1972-75). Gesamtblick auf die Fläche des Flussbetts mit angeschwemmtem Holz.

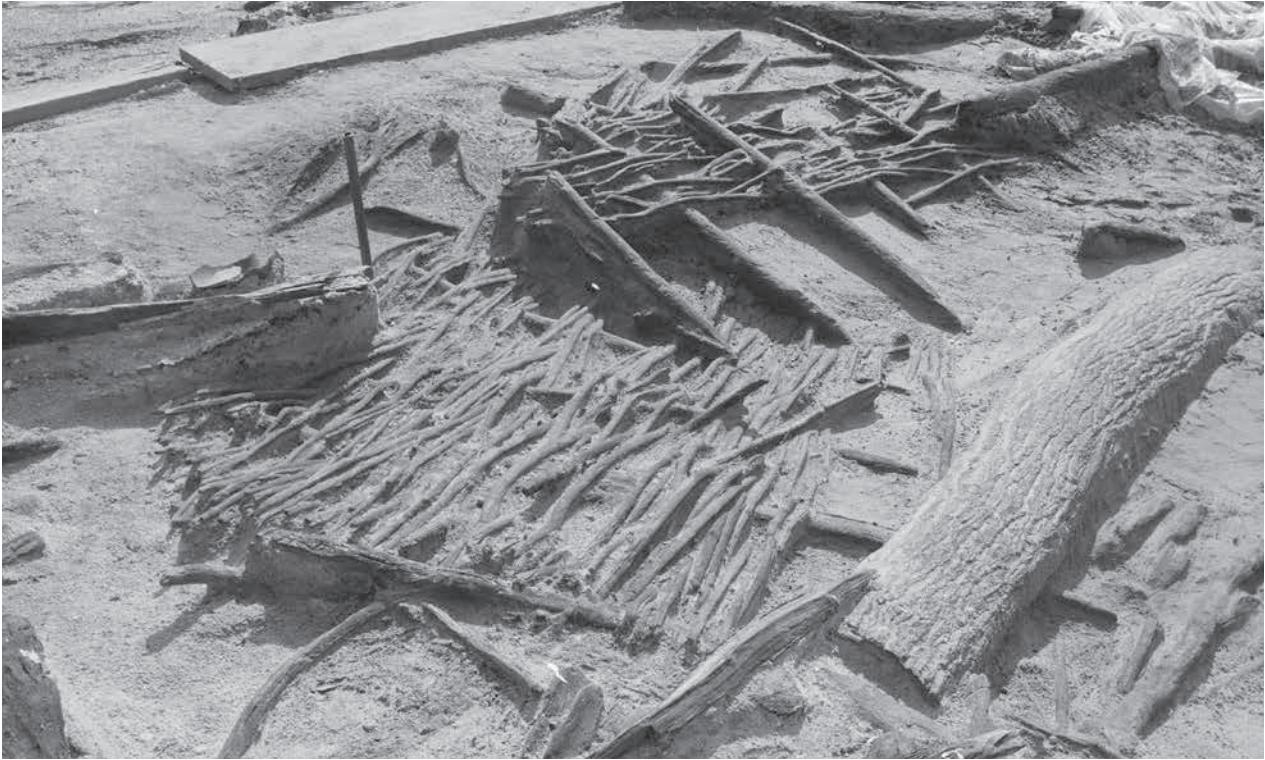
Abb. 65. Burgwall Mikulčice-Valy, „Flussbett 2“ (Grabungsfläche K 1972-75). Die Rutenflechtwand aus dem Flussbett.

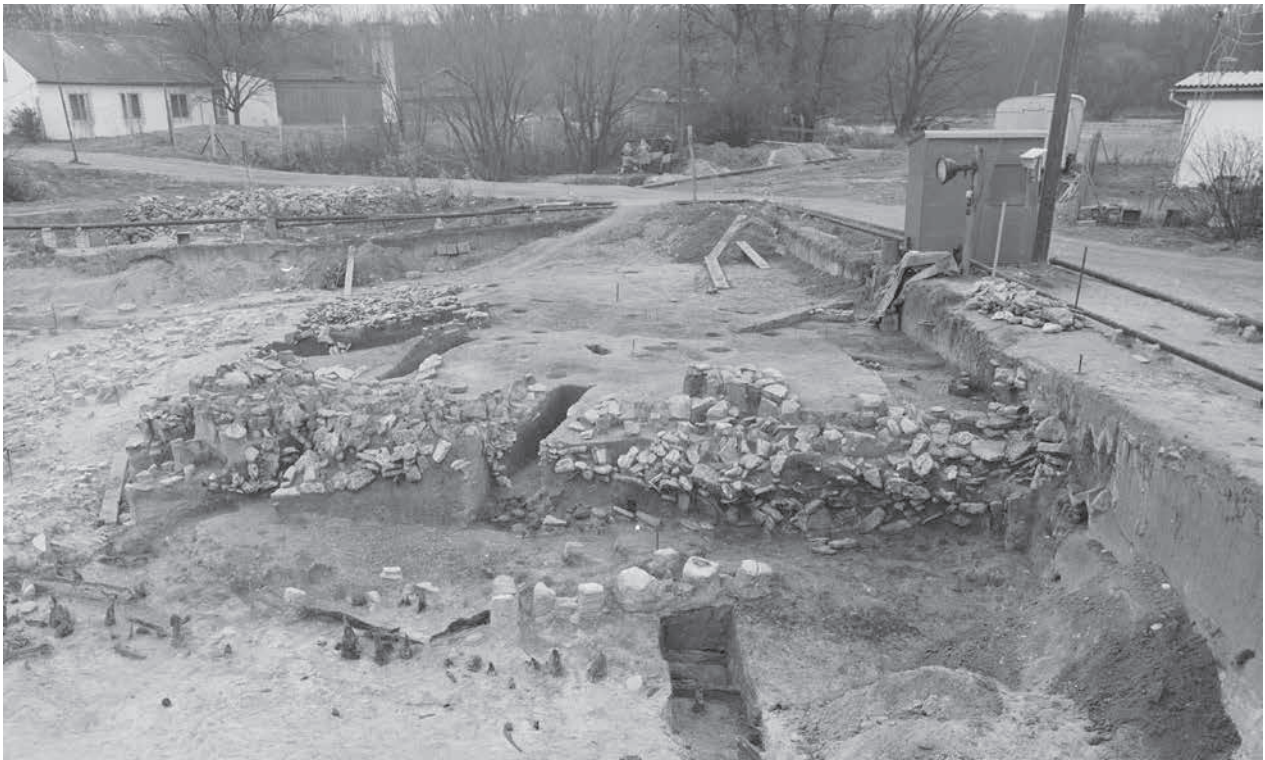
Abb. 66. Burgwall Mikulčice-Valy, „Flussbett 2“ (Grabungsfläche K 1972-75). Freigelegte Befestigung der Vorburg und darunter (davor) befindliche Holzkonstruktionen in der Anfangsphase der Abdeckung.

Der **Graben** zwischen Hauptburg und Vorburg hat, misst man den Abstand zwischen den Mauerfronten der beiden Befestigungen, eine Breite von ca. 35 m und ist im Profil asymmetrisch. Der Abhang an der Seite der Vorburg im W war steiler als derjenige an der Seite der Hauptburg (Abb. 66). Deshalb musste das abfallende Terrain vor der Wehrmauer der Vorburg stark befestigt werden: zunächst mit einer **gezimmerten Holzwand** aus waagerechten, über 3 m langen Balken, die mit Hilfe von Ösen an beiden Enden auf senkrechte Holzapfen aufgesetzt waren; nach dem Zerfall dieser Konstruk-

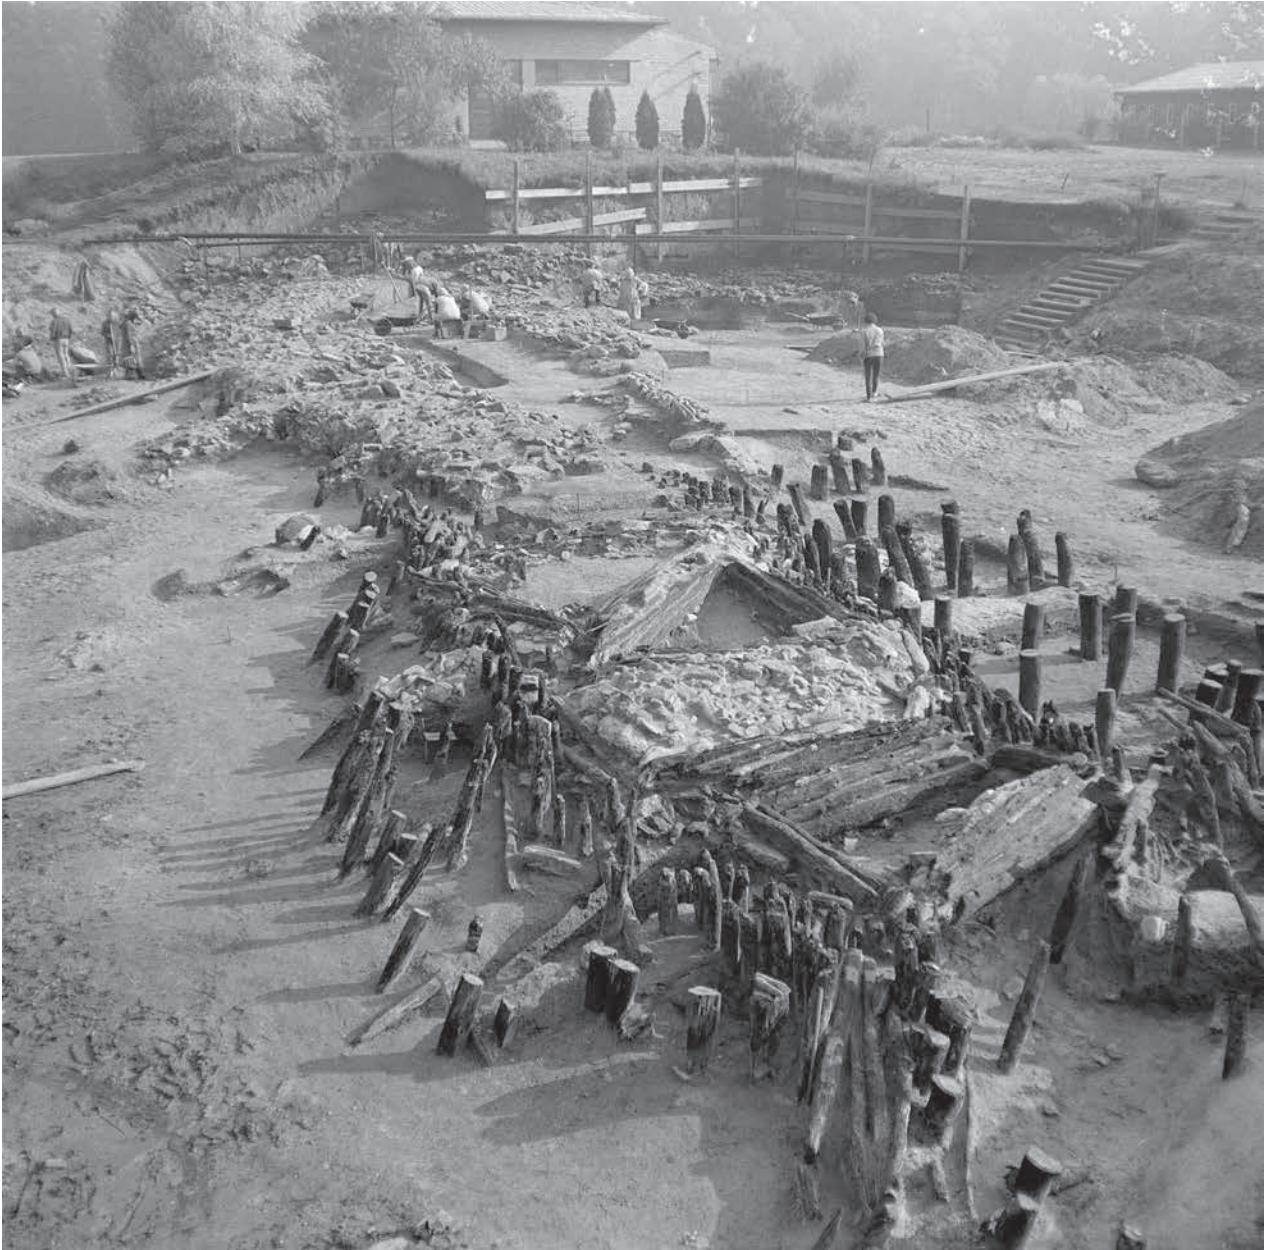
Abb. 67. Burgwall Mikulčice-Valy, „Flussbett 2“ (Grabungsfläche K 1972-75). Kammerkonstruktion der Barriere, Innenraum schon zum Teil während der Grabung ausgeräumt.

Die **Barriere**, die den Graben zwischen Haupt- und Vorburg an seinem Nordende gegen den Flusslauf abschloss, bestand aus einer Reihe von mit Steinen gefüllten, in Blockbauweise errichteten Holzkammern mit trapezförmigem, rhomboidem und dreieckigem Grundriss (Abb. 67, 68). Die Holzkammern waren nur im W-Teil der Barriere erhalten, d. h. in dem tiefsten Bereich des Flussbetts. Vier Kammern erhielten sich vollständig, die fünfte nur teilweise. Es ist möglich, dass sich die Kammern ursprünglich weiter nach Osten fortsetzten und die Konstruktion der ganzen Barriere bildeten, aber wegen der nach Osten ansteigenden Sohle des Flussbetts nicht erhalten blieben. Die Kammern waren ursprünglich ca. 2 m breit und wurden erst nachträglich wegen ihrer sich zersetzenden Holzkonstruktion an der Außenseite durch Pfeiler gehalten, von denen einige sogar in die zerfallene Konstruktion gerammt worden sind. Die Barriere ist so von beiden Seiten durch eine einfache oder mehrfache Pfeilerlinie gesäumt (Abb. 67). Anhand dieser Pfeilerreihen und des auf der Bettsohle liegenden reichlichen Steinschutts lässt sich die ursprüngliche Fortsetzung der Barriere auch im Ostteil der Grabenmündung rekonstruieren. Die äußere Pfeilerlinie entlang der Nordseite der Kammerkonstruktion war an der Basis ca. 1,5 m von ihr entfernt und neigte sich schräg zu ihr hin. Im Westen, zwischen dem Abschluss der Barriere und der Holzverfestigung des abfallenden Vorburg-Ufers bestand wahrscheinlich eine etwa 1 m breite Lücke (Korridor?),

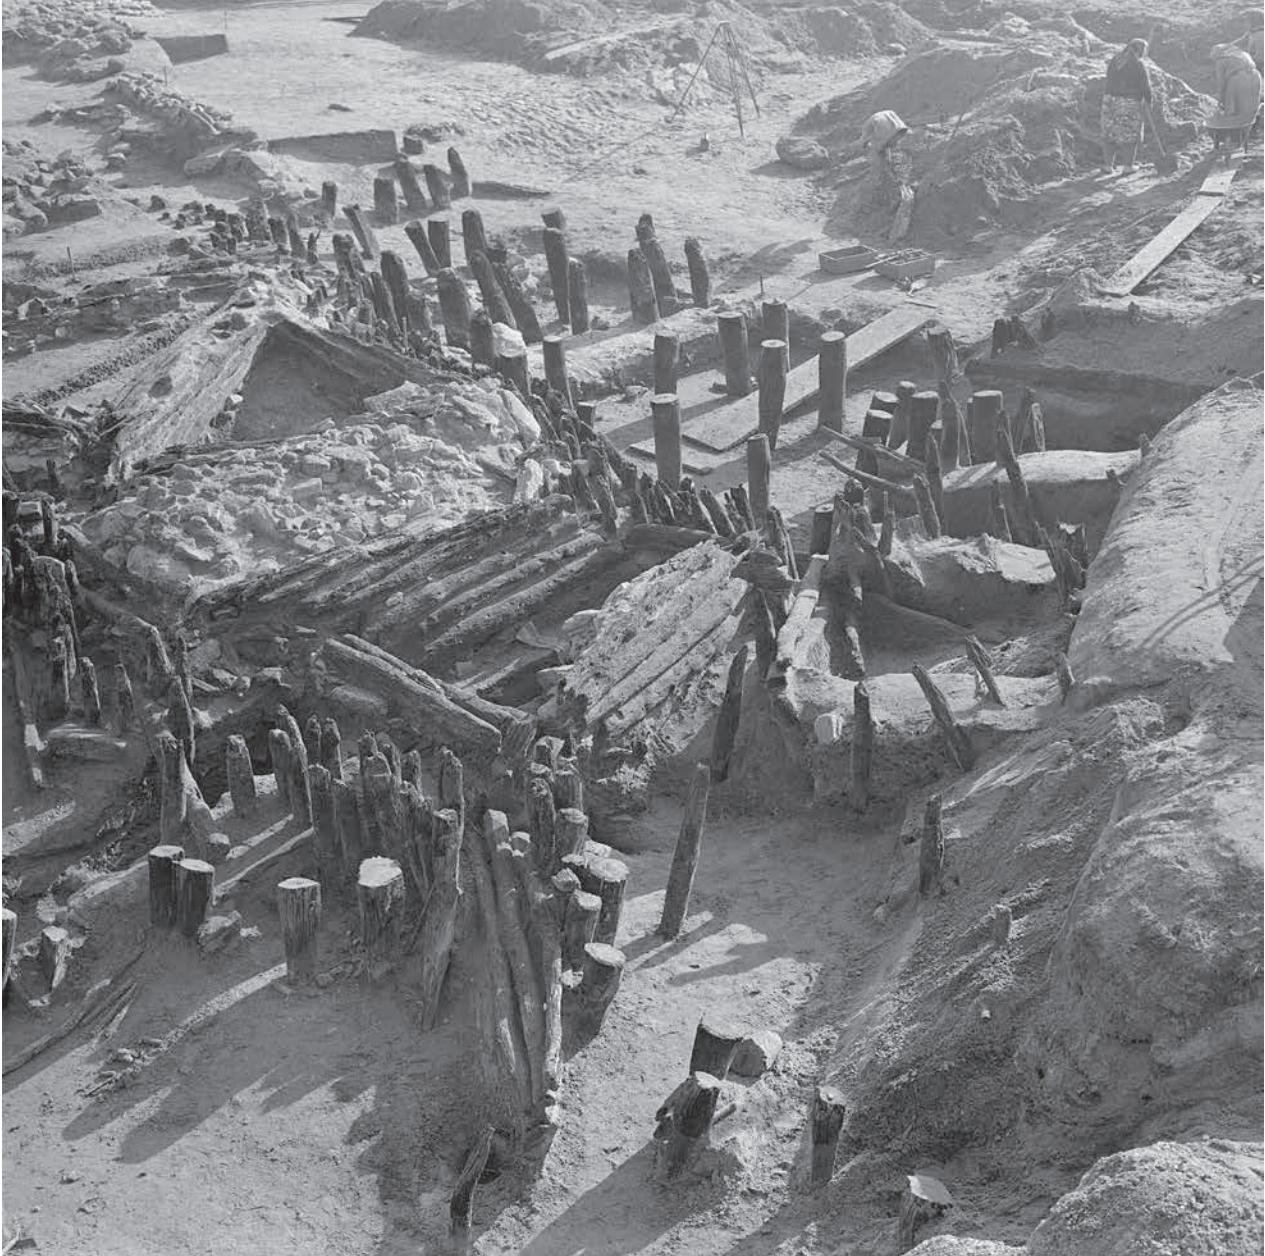
Abb. 68. Burgwall Mikulčice-Valy, „Flussbett 2“ (Grabungsfläche K 1972-75). Detail der Holzkammerkonstruktion und der anliegenden Pfostensysteme.

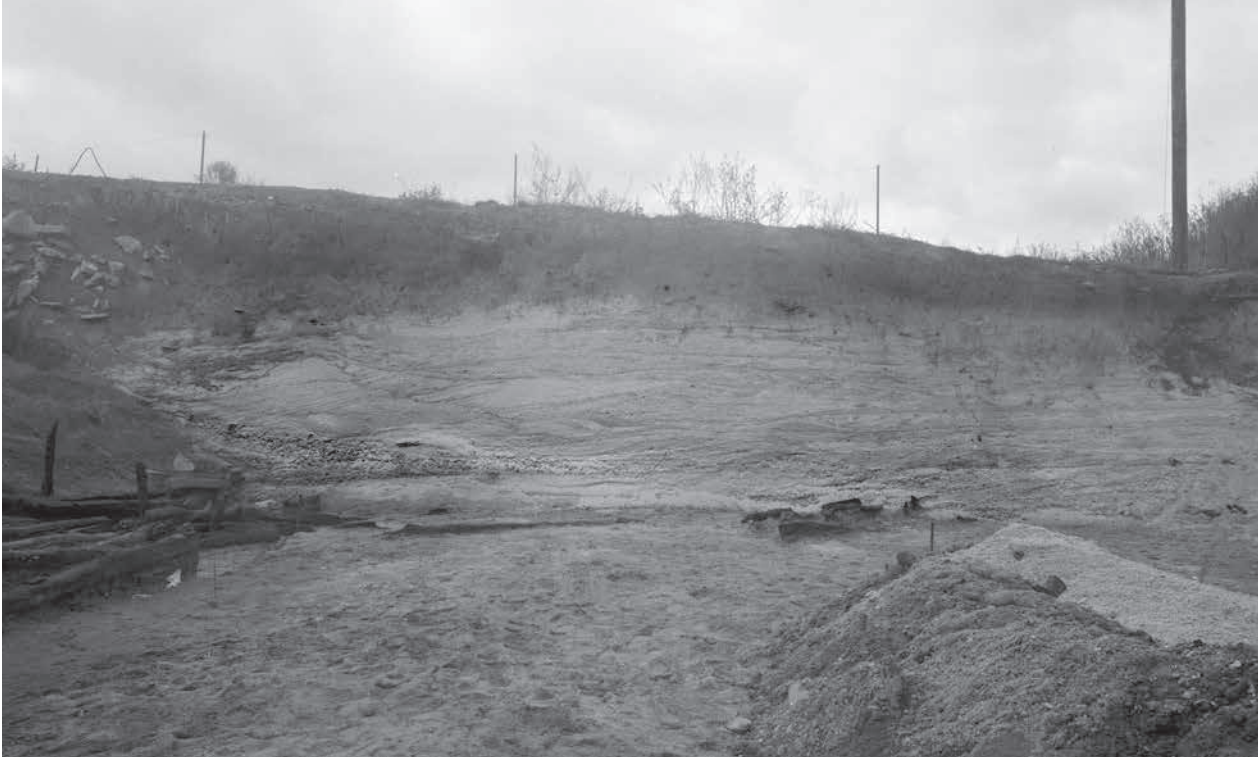
Abb. 69. Burgwall Mikulčice-Valy, „Flussbett 2“ (Grabungsfläche K 1972-75). Hauptprofil durch die Verfüllung des Flussbetts mit einer mehr als zwei Meter hohen Schichtenfolge von Flusssanden, überlagert von einer max. 1 m dicken Schicht aus Auehmen.

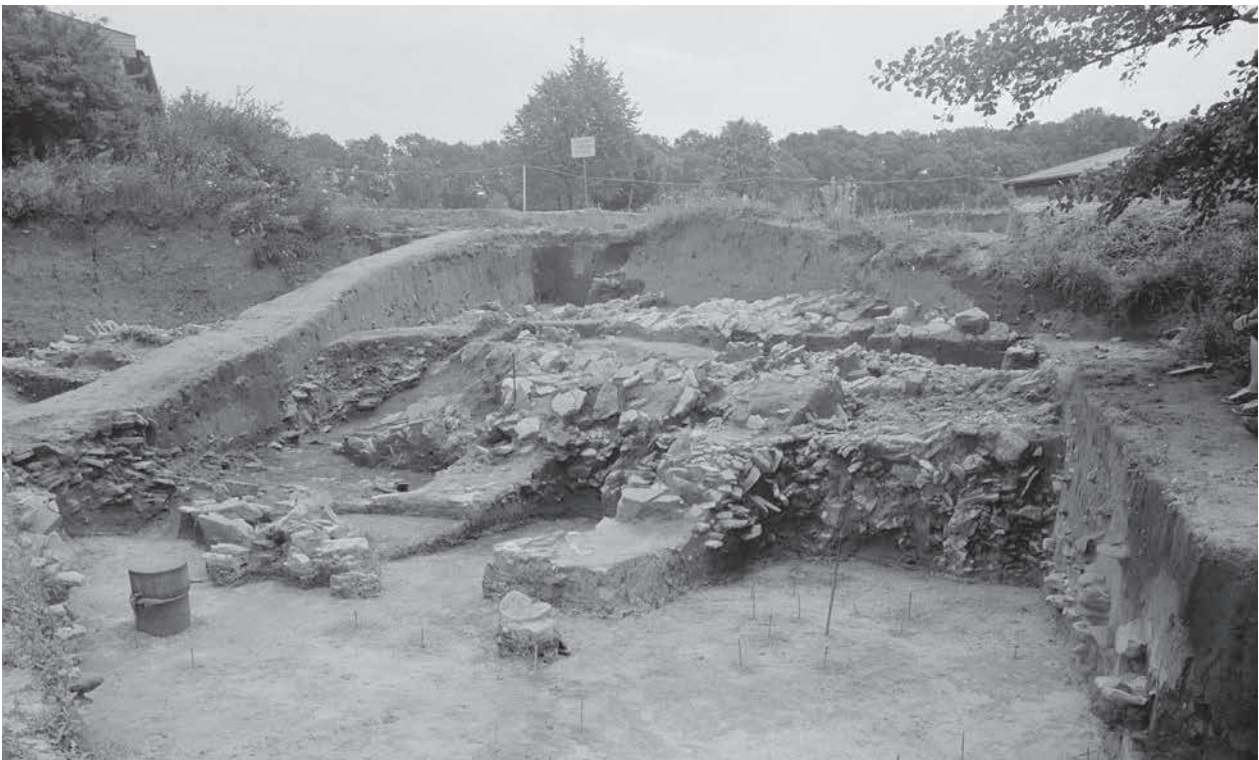
Abb. 70. Burgwall Mikulčice-Valy, „Flussbett 2“ (Grabungsfläche R 1979-80). Schutt von der Befestigung der Hauptburg im Bereich des W-Tores.

Das **W-Tor der Hauptburg** in der Grabungsfläche R 1979-80 war ein einfacher, von Pfosten gesäumter Durchgang (Abb. 70). Kennzeichnend für die Fundsituation ist ein ausgeprägter Vernichtungshorizont mit zahlreichen Mühlsteinen. An den Tordurchgang schloss die **Brücke Nr. 2** an, von der sich auf der Sohle des Grabens zwischen Haupt- und Vorburg zwei parallele Reihen unregelmäßig angeordneter Pfostruben erhielten (Abb. 51, 52). Einige der Gruben enthielten noch Holzüberreste. Die Brücke war ca. 25 m lang und ca. 4 m breit. Anders als die Mikulčicer Jochbrücken Nr. 1 und 3 hatte diese Brücke eine Konstruktion, die den Brücken auf dem nordwestslawischen Siedlungsgebiet ähnelt (POLÁČEK 2012; WILKE, im Druck).

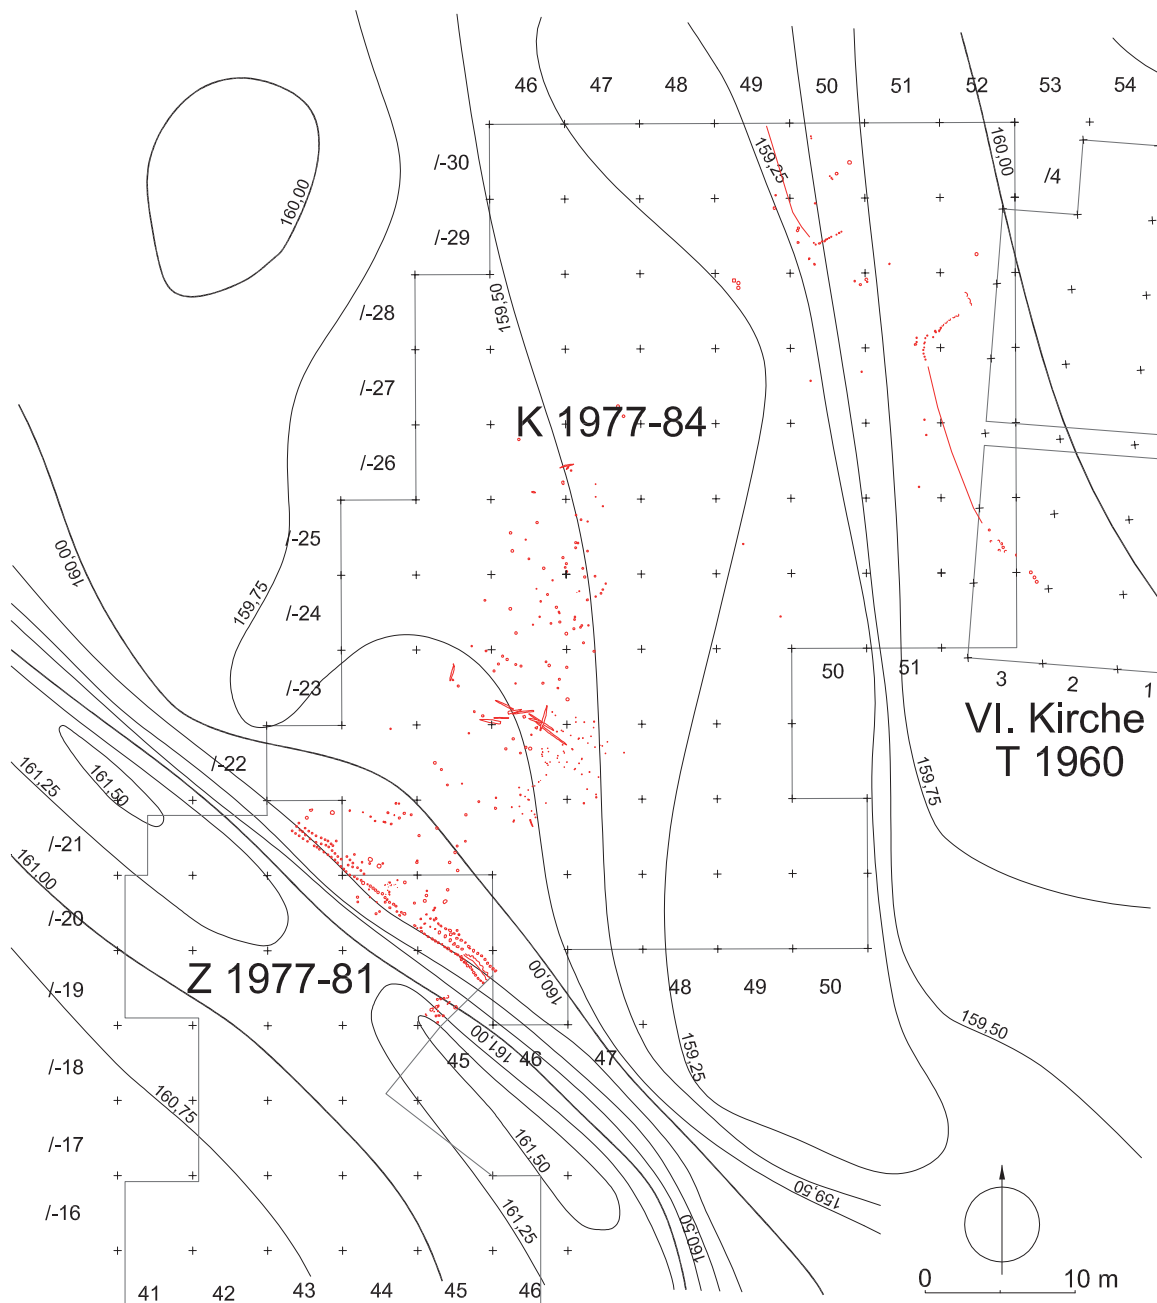
Abb. 71. Burgwall Mikulčice-Valy, „Flussbett 3“ (Grabungsfläche K 1977-84) mit den Nachbarflächen Z 1977-81 und VI. Kirche T 1960. Höhenlinienplan der Oberfläche aus der Zeit vor Beginn der Grabung nach dem Grundlegenden Höhengschichtenplan 1:1000. Die Pfostensetzungen, liegenden Pfähle und die Uferlinie des Suburbiums an der VI. Kirche sind als Orientierungspunkte rot gezeichnet.
