Grabungen im Bereich der ehemaligen Flussarme in Mikulčice

**FLUSSARCHÄOLOGIE IN MIKULČICE  
(FAM)  
Band 1**

ARCHEOLOGICKÝ ÚSTAV  
AKADEMIE VĚD ČESKÉ REPUBLIKY, BRNO, v. v. i.  
BRNO 2014

**GRABUNGEN  
IM BEREICH DER EHEMALIGEN FLUSSARME  
IN MIKULČICE**

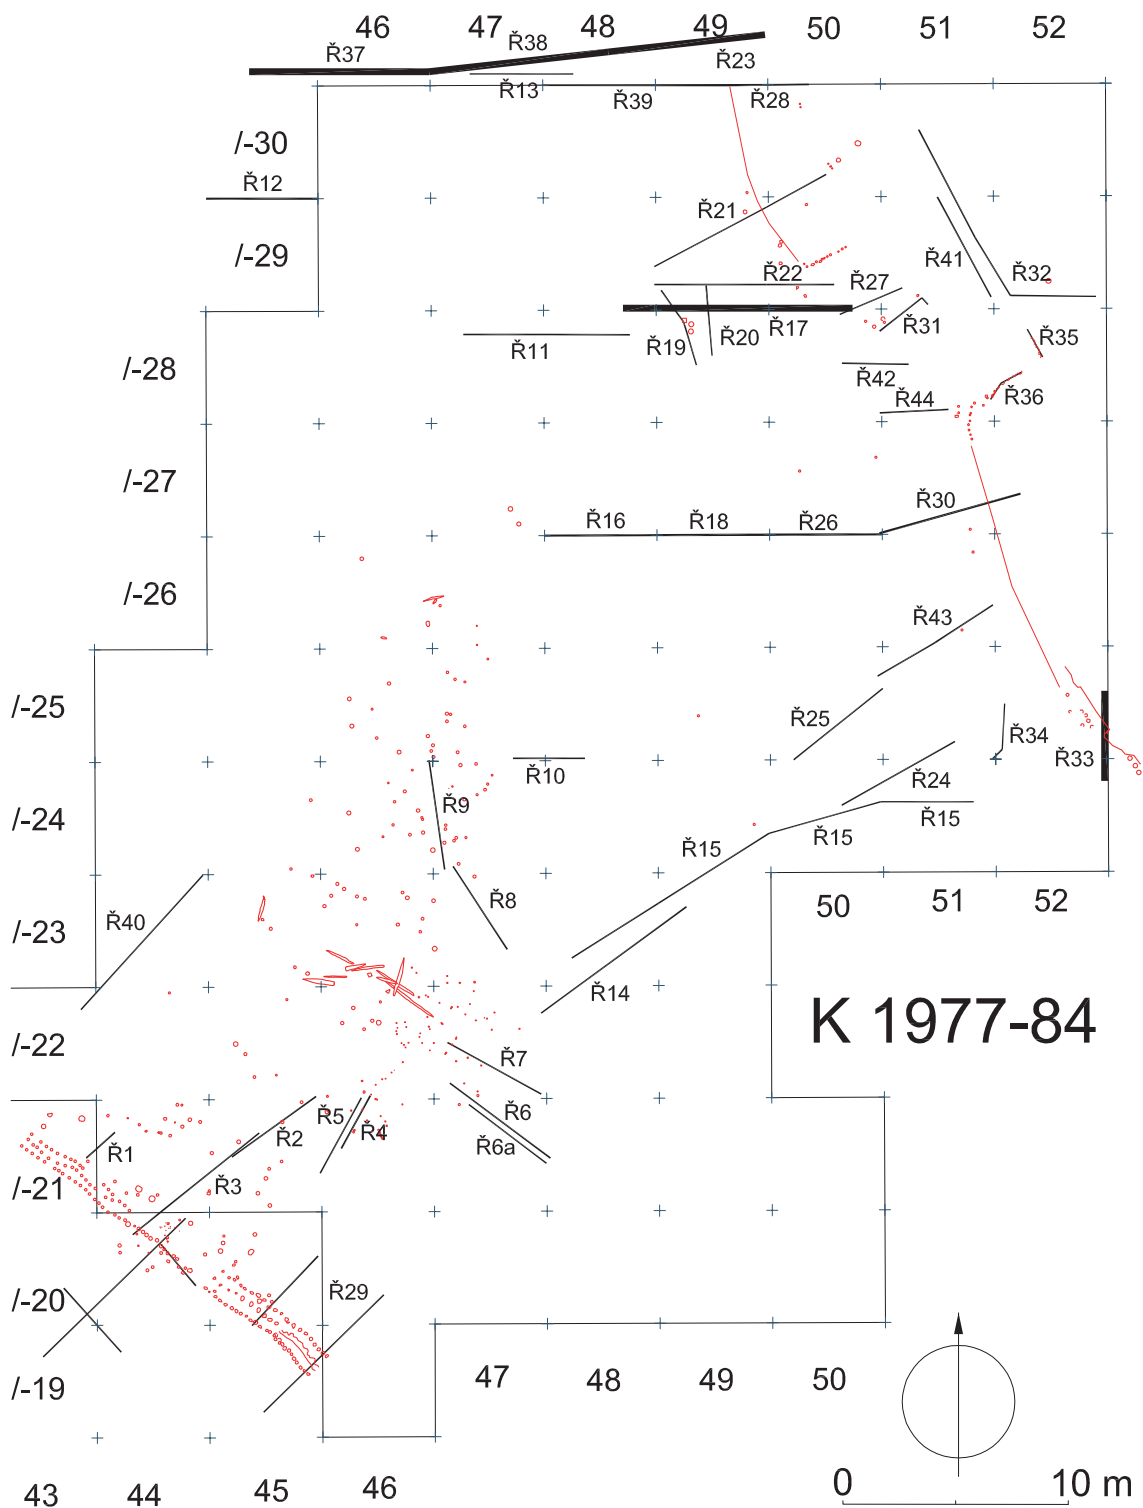
Abb. 73. Burgwall Mikulčice-Valy, „Flussbett 3“ (Grabungsfläche K 1977-84). Schematische Darstellung der dokumentierten Profile mit ihren Evidenznummern (Ř = řez/Schnitt): Hauptprofile (starke Linien), Hilfsprofile (mittelstarke Linien). Die Pfostensetzungen, liegenden Pfähle und die Uferlinie des Suburbiums an der VI. Kirche sind als Orientierungspunkte rot gezeichnet (ebenso in den folgenden Abbildungen).

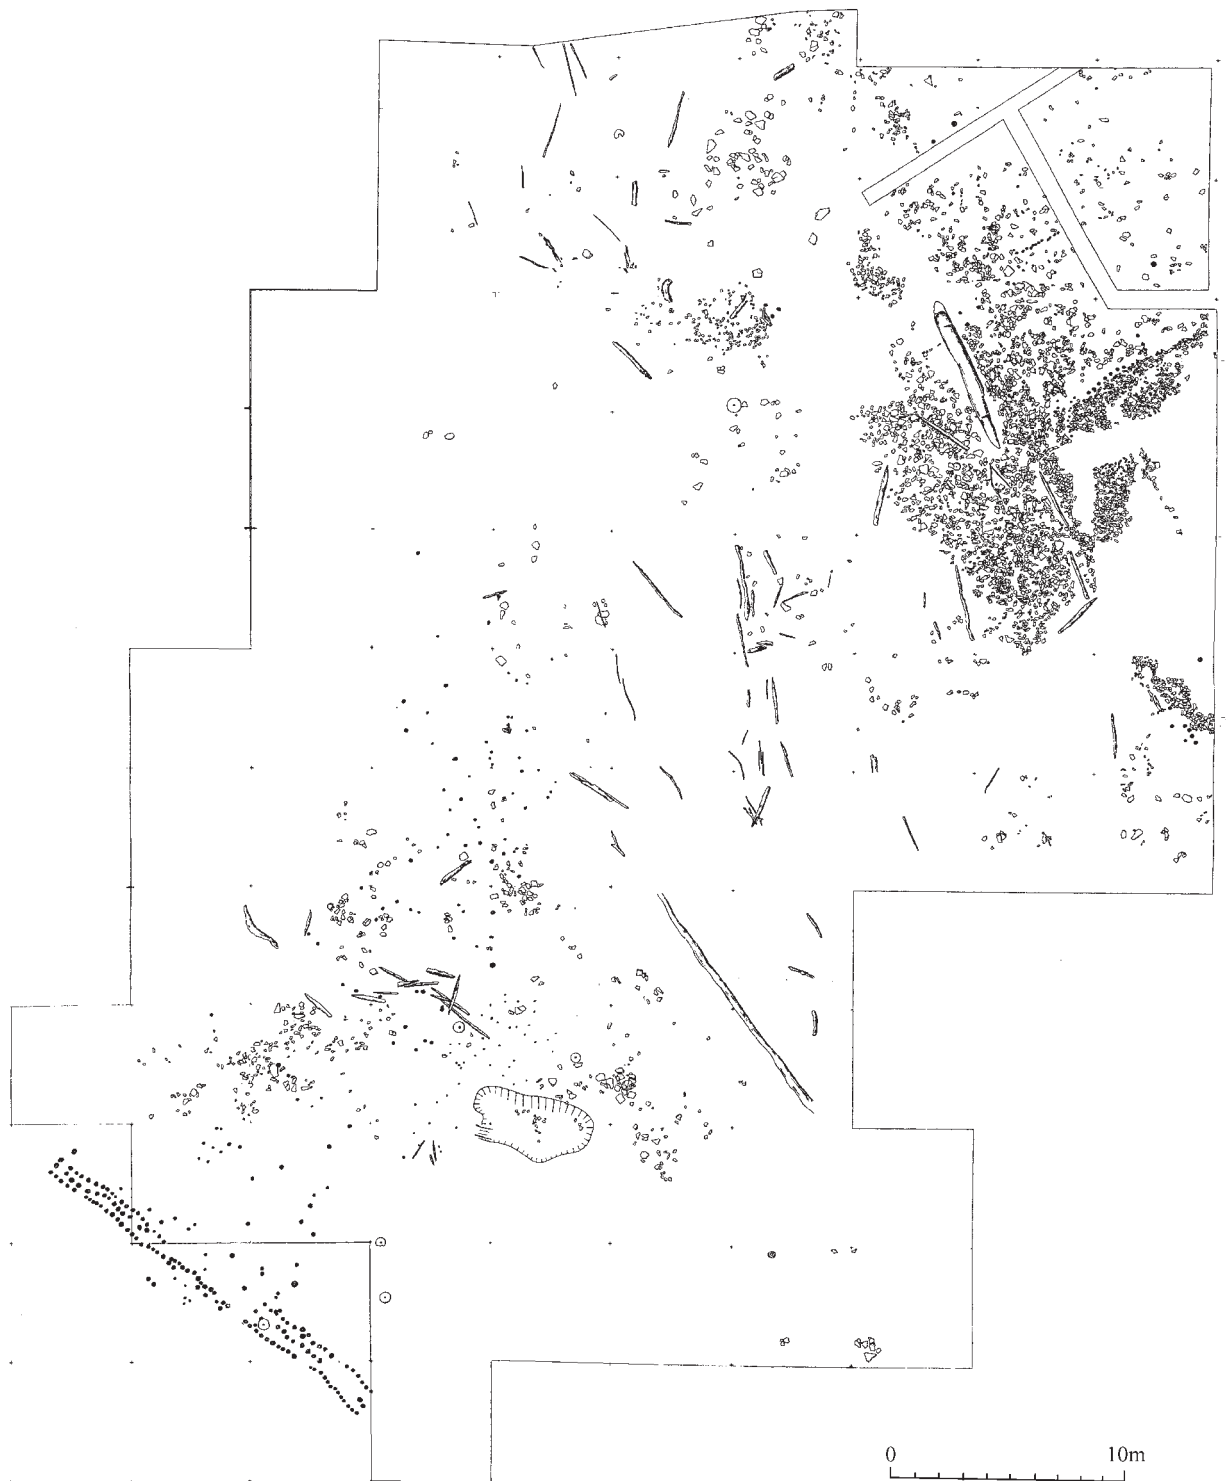
Abb. 79. Burgwall Mikulčice-Valy, „Flussbett 3“ (Grabungsfläche K 1977-84). Ausschnitt aus dem leicht generalisierten Gesamtplan der Mikulčicer Grabung 1:200.

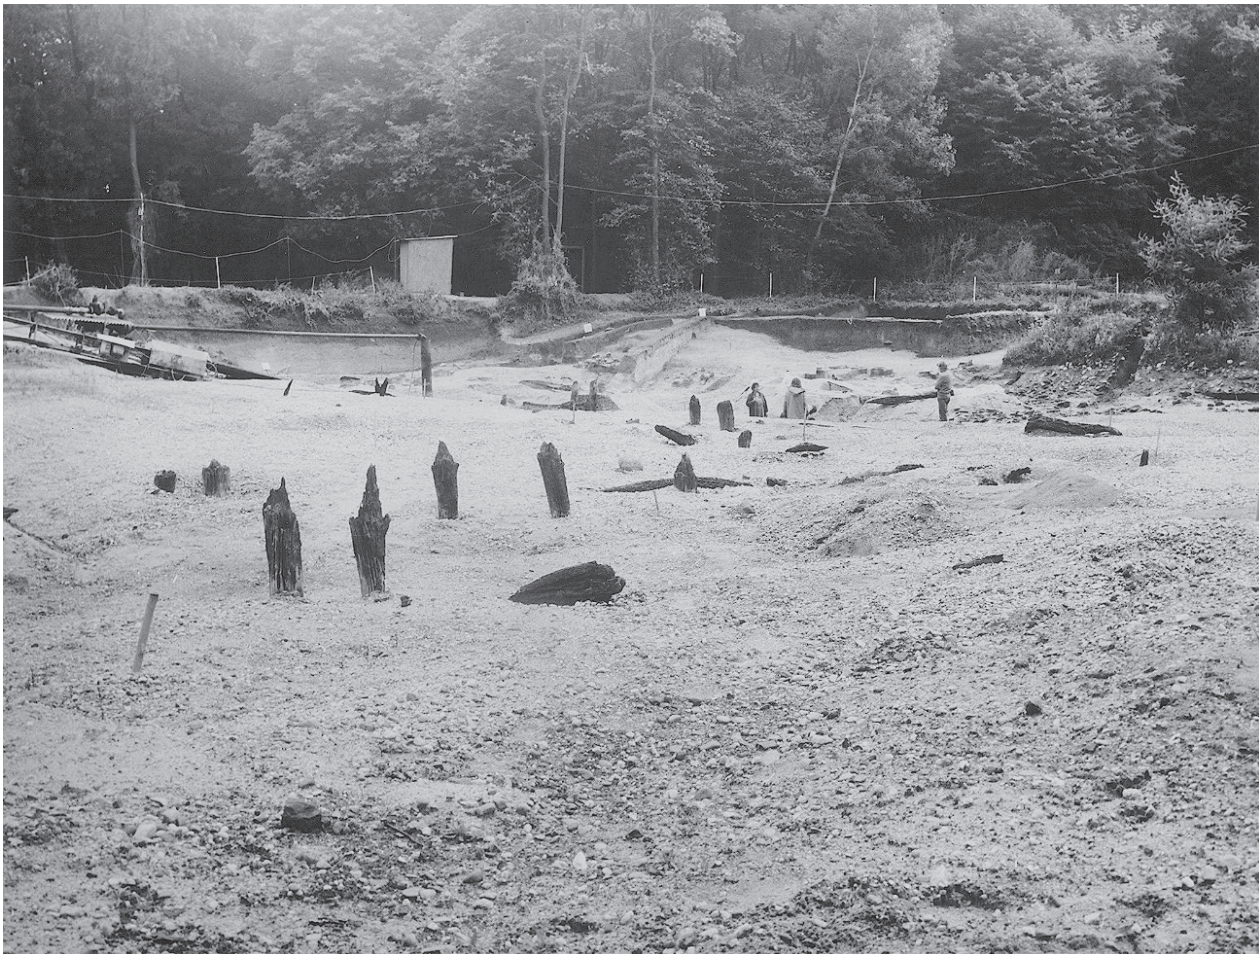
Abb. 86. Burgwall Mikulčice-Valy, „Flussbett 3“ (Grabungsfläche K 1977-84). Gesamtbild der Grabungsfläche in einer fortgeschritten Phase der Untersuchung mit den Brückenpfählen, eingerammt in die schotterige Flussbettsohle.

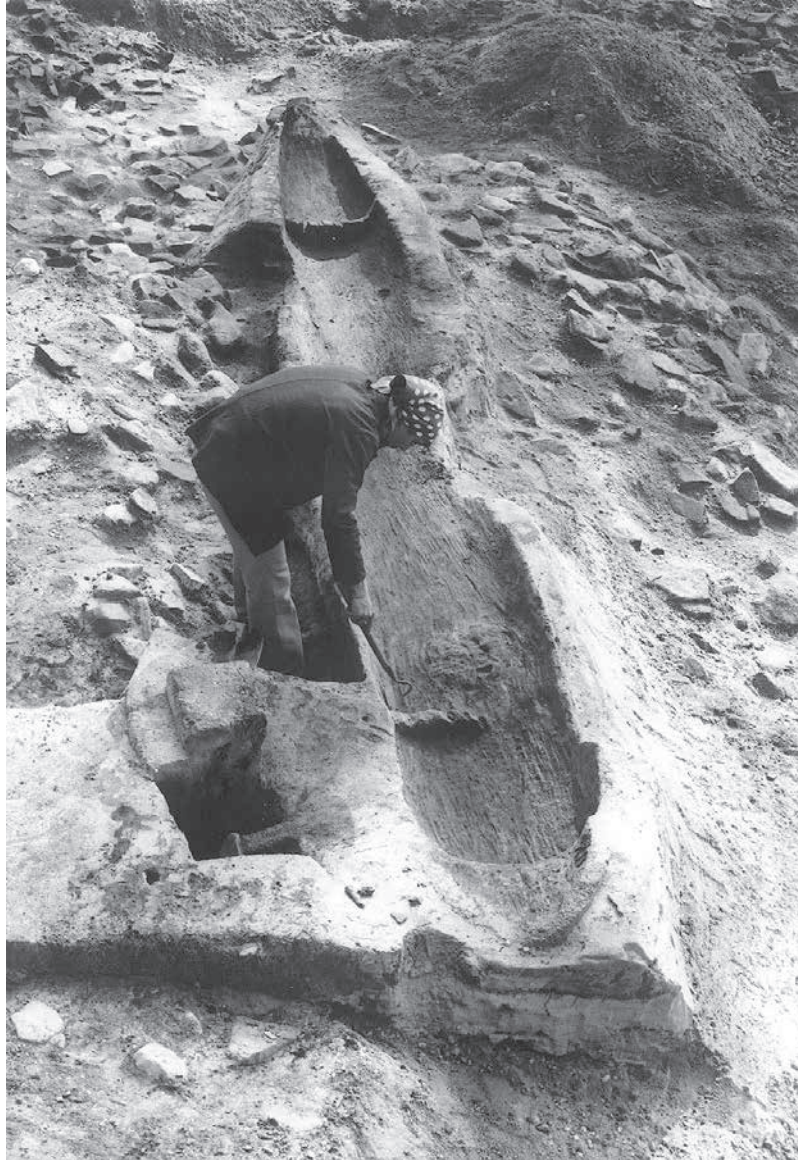
Abb. 87. Burgwall Mikulčice-Valy, „Flussbett 3“ (Grabungsfläche K 1977-84). Putzen des unter dem NO-Brückenkopf gefundenen Einbaums. (Nr. 4)
